Holz II – Vom reinen Sparrendach zum „stehenden Stuhl“

Stefan M. Holzer, ETH Zürich

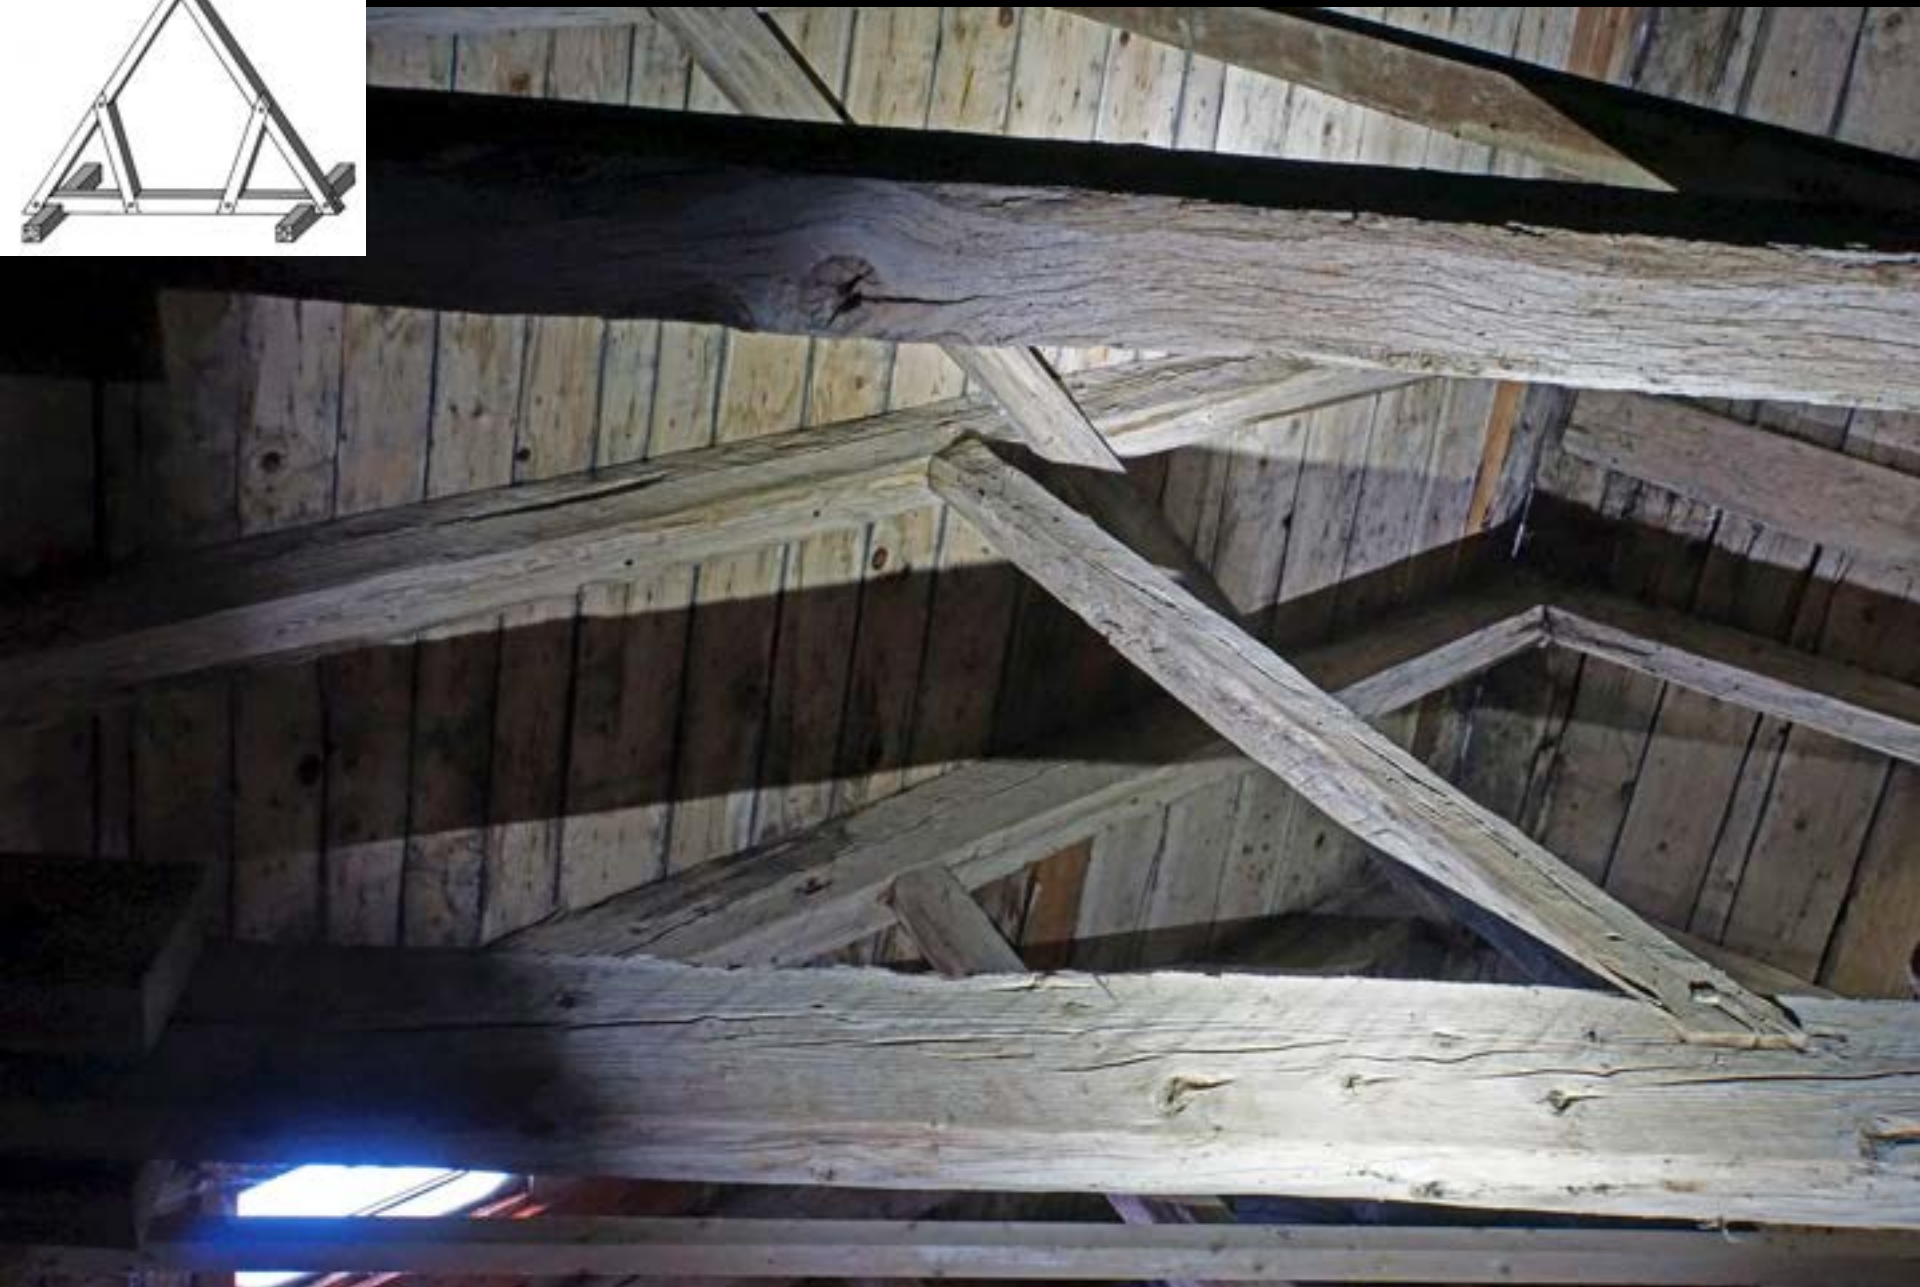
Dietkirchen/Lahn, Stiftskirche St. Lubentius, Dachwerk wohl 1. H. 12. Jh., Sparrenknecht

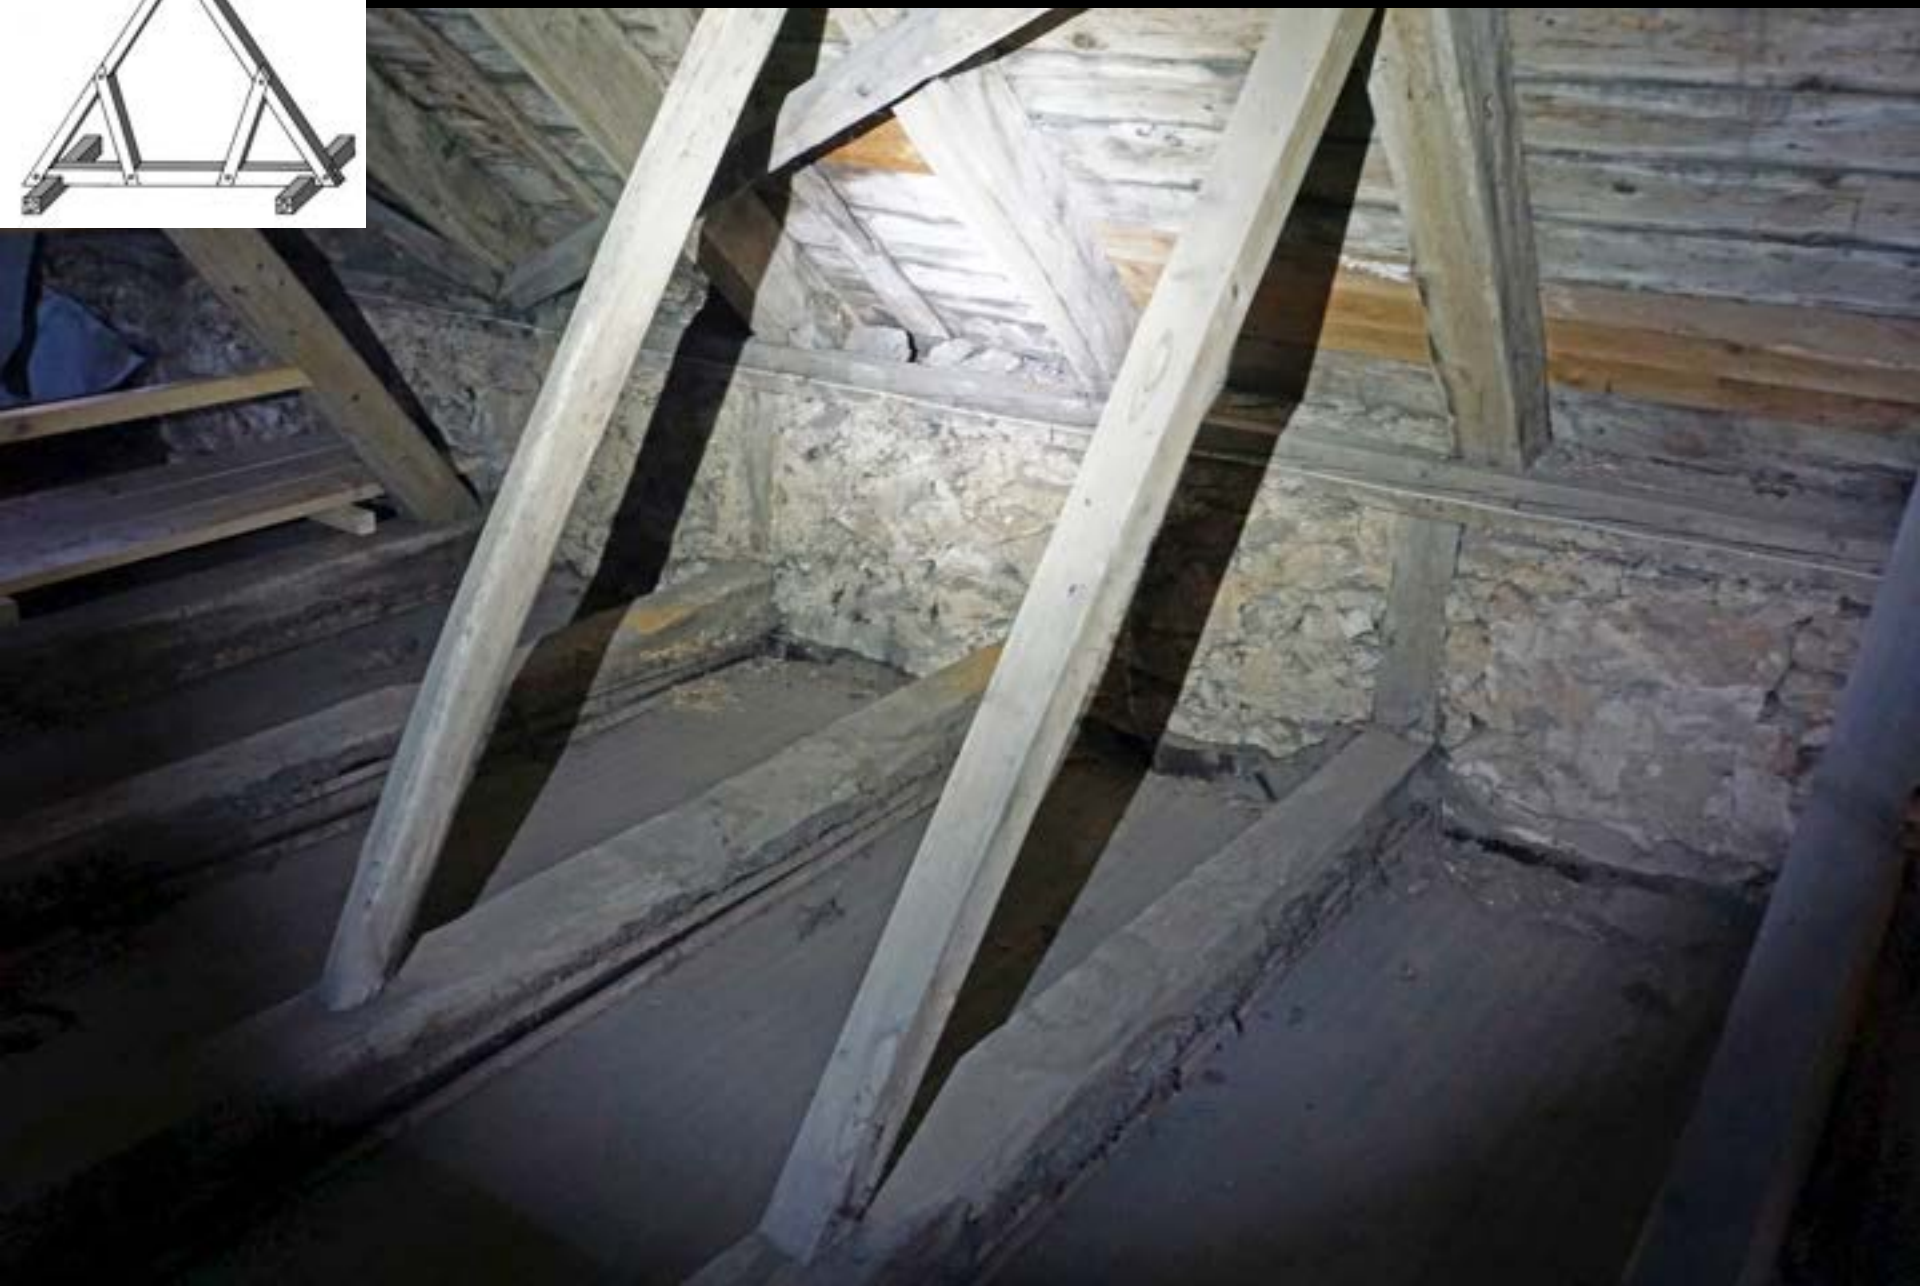
Dietkirchen/Lahn, Stiftskirche St. Lubentius, Dachwerk wohl 1. H. 12. Jh., Fusspunkt

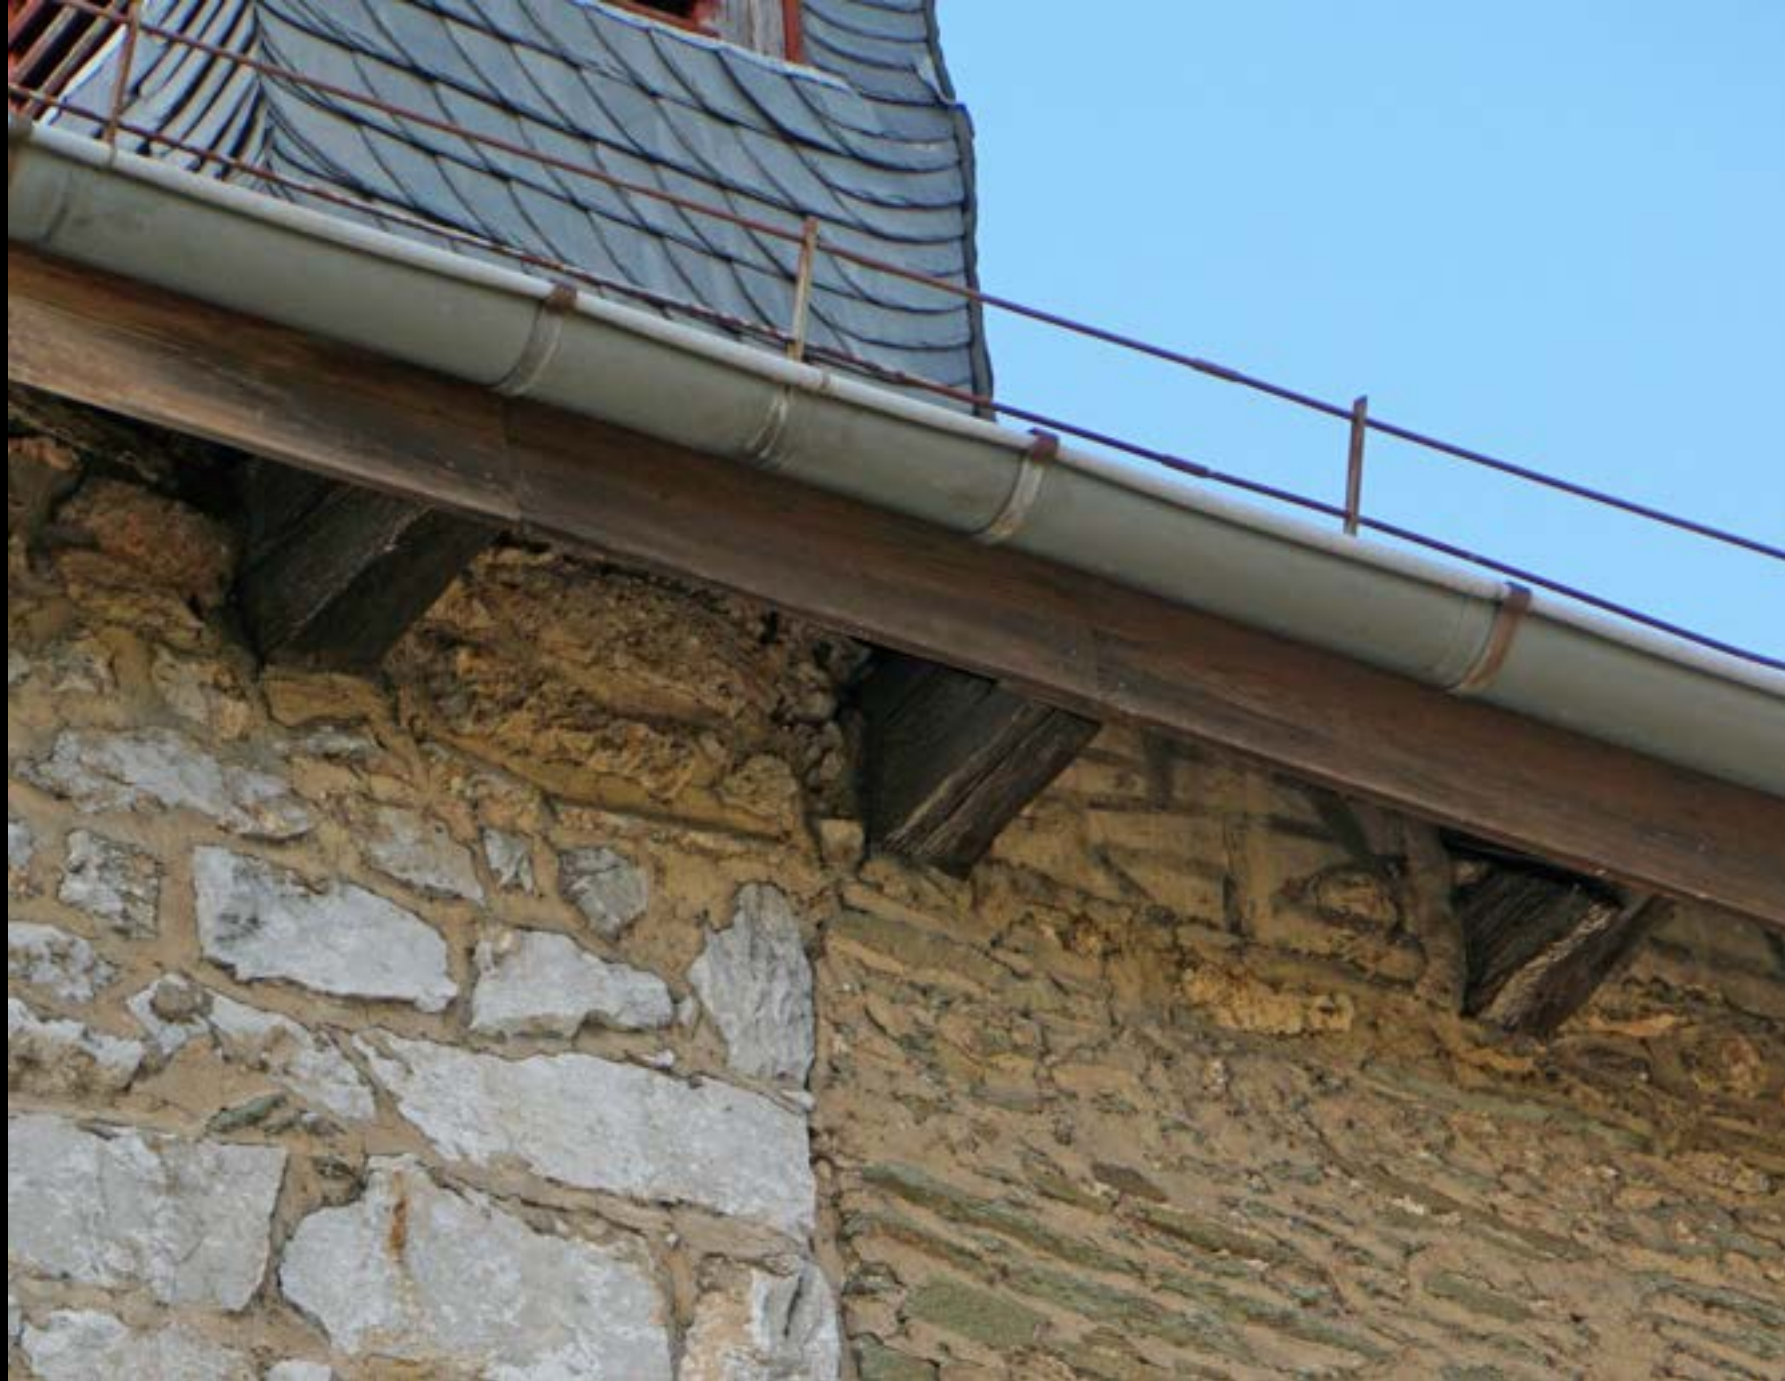
Dietkirchen/Lahn, Stiftskirche St. Lubentius, Dachwerk wohl 1. H. 12. Jh., Dachüberstand

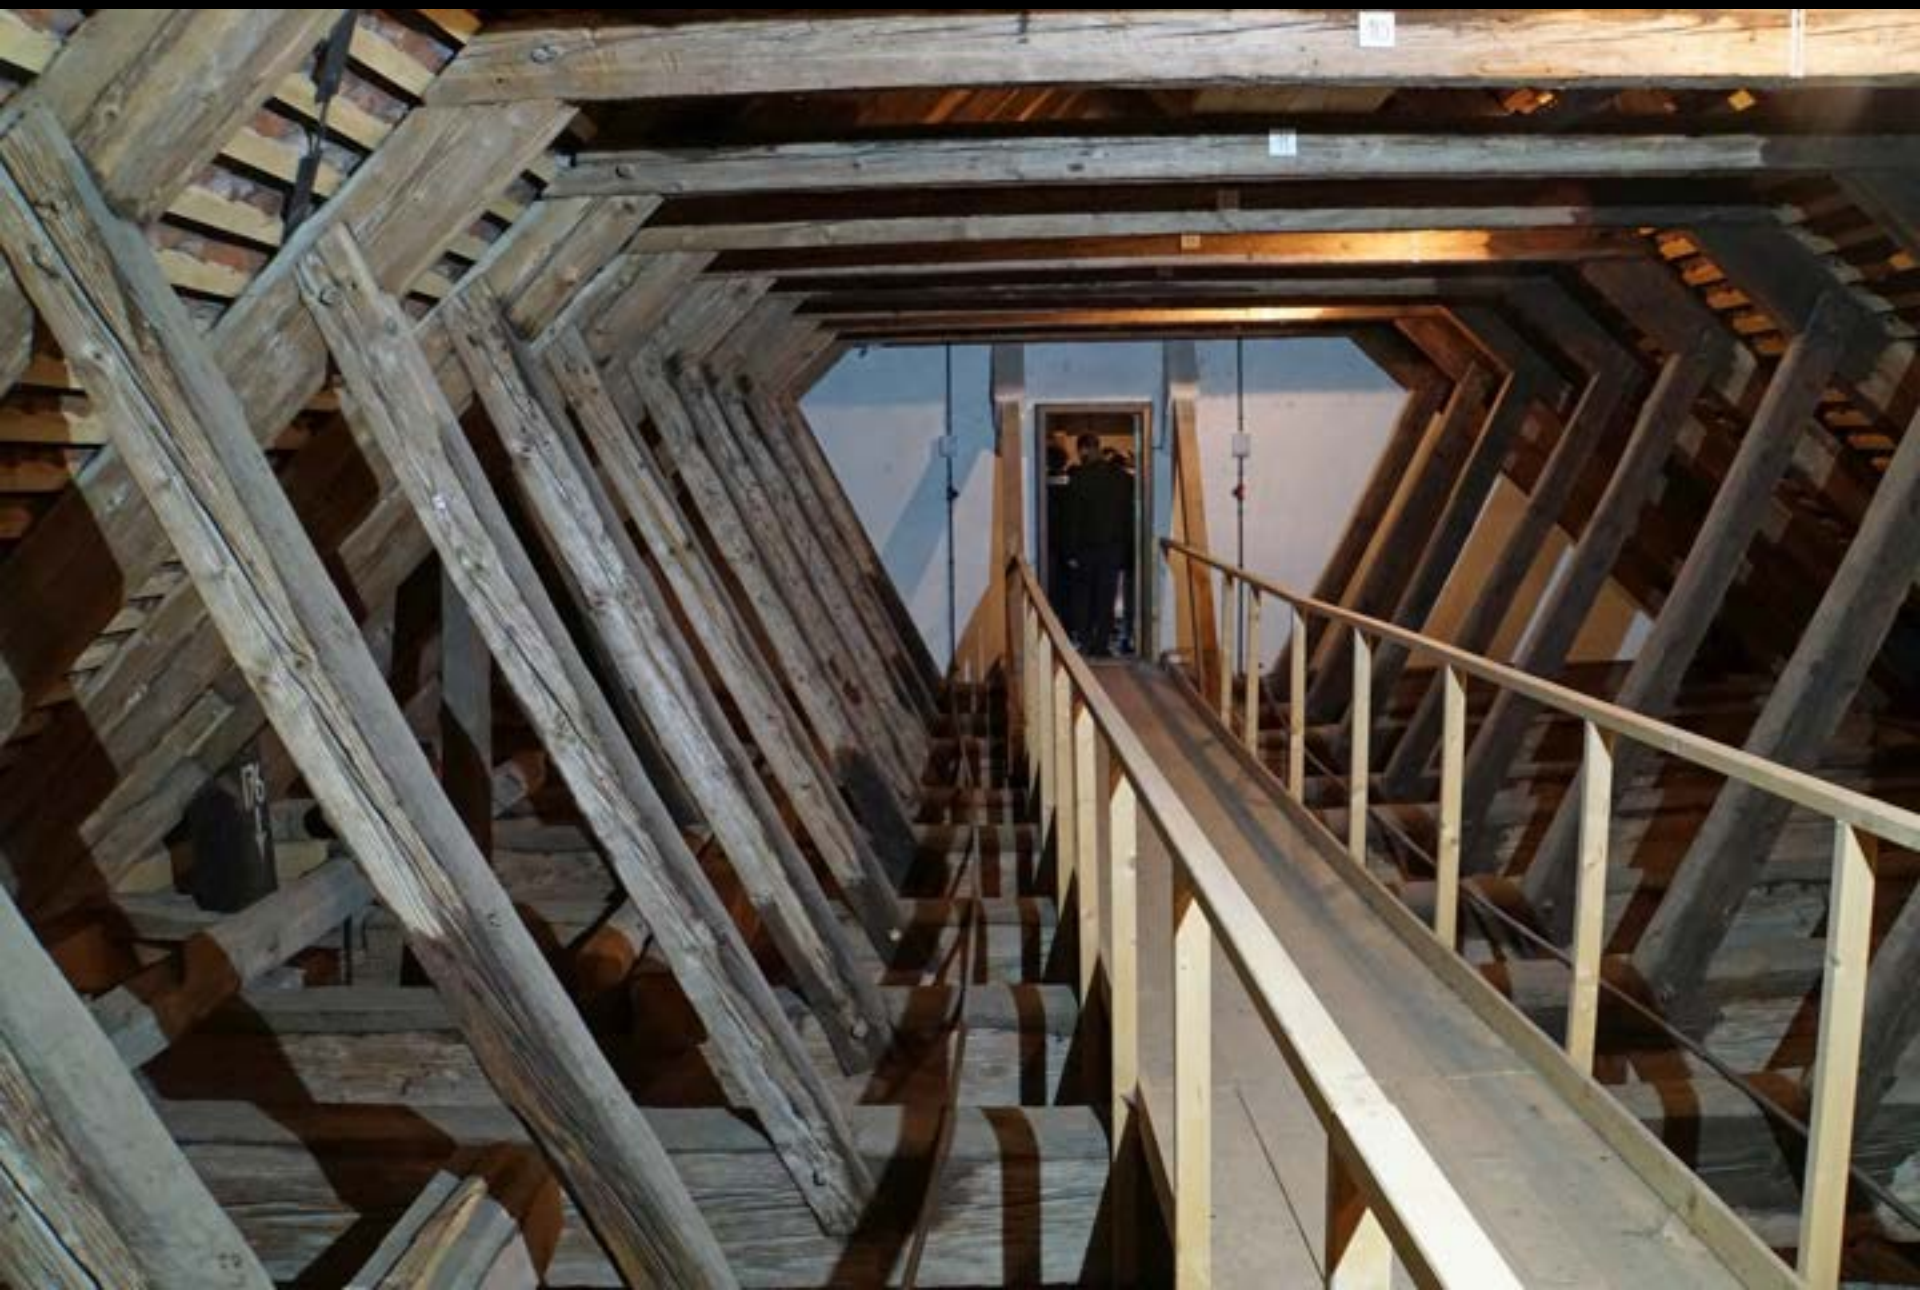
Dachwerk der Klosterkirche Maulbronn (1170d)

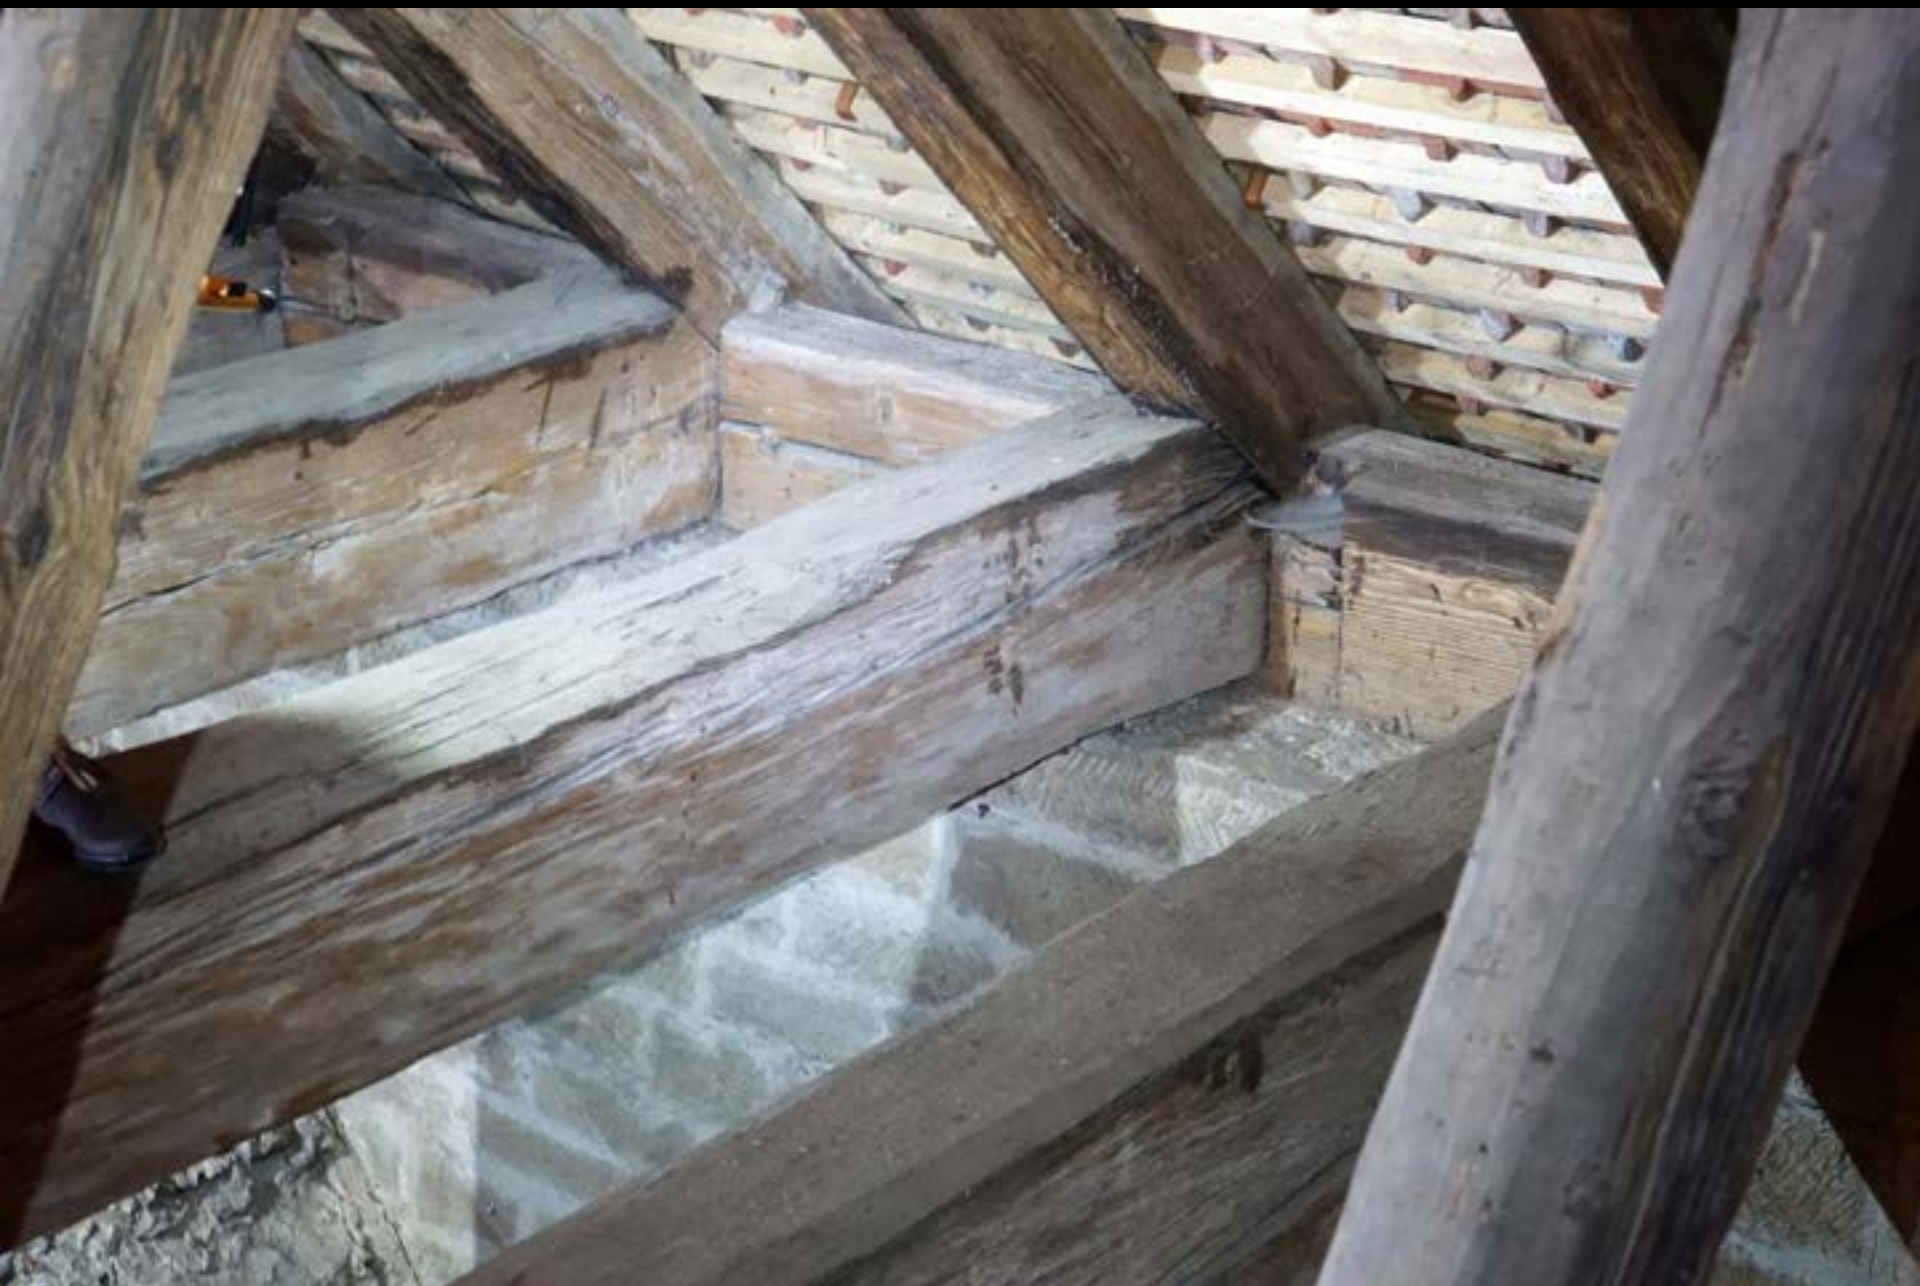
Dachwerk der Klosterkirche Maulbronn (1170d). Gespärrefusspunkte und Mauerlatte

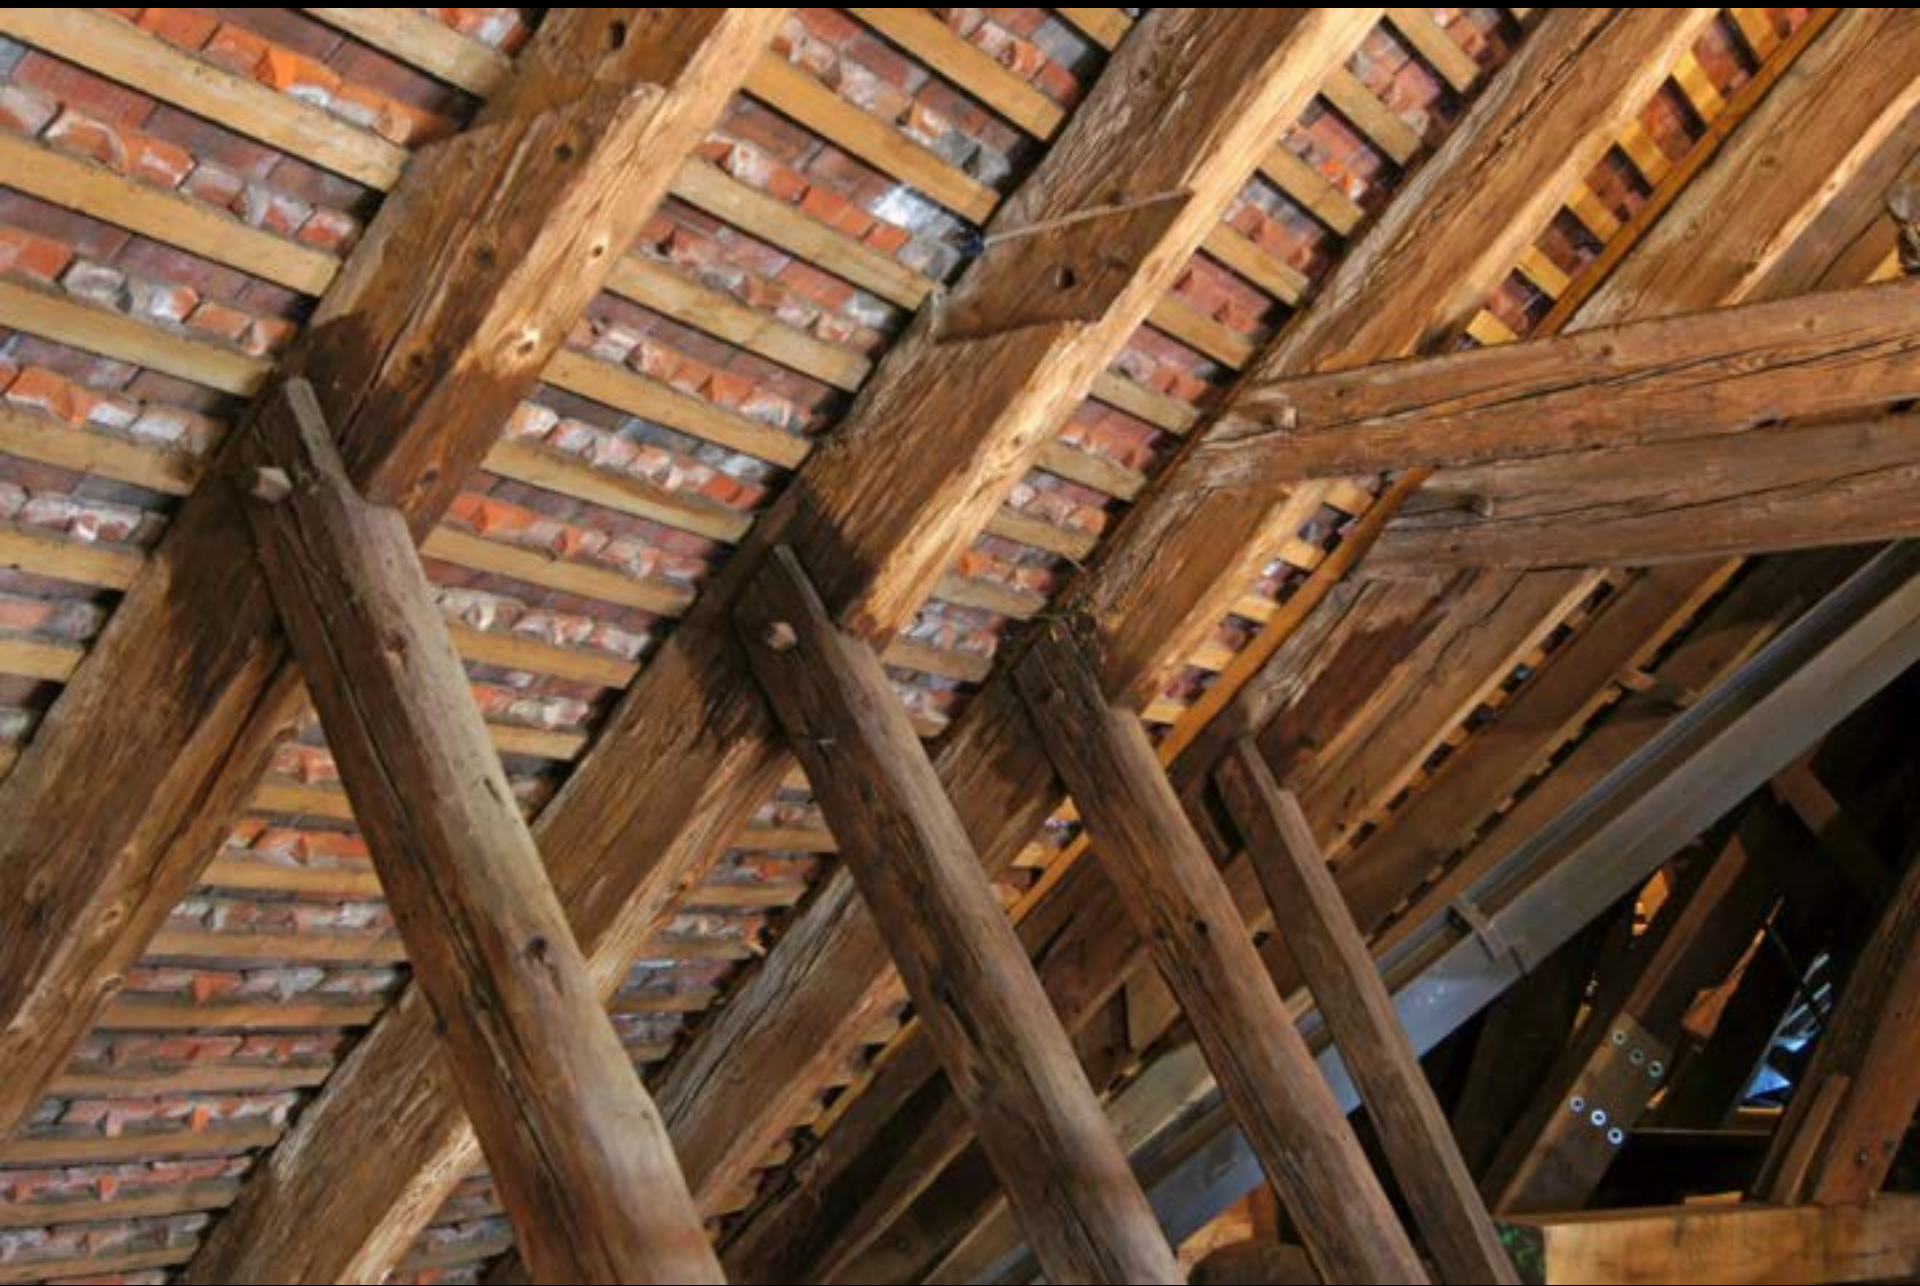
Dachwerk der Klosterkirche Maulbronn (1170d). Anblattung der Kehlbalcken und Sparrenknechte an den Sparren

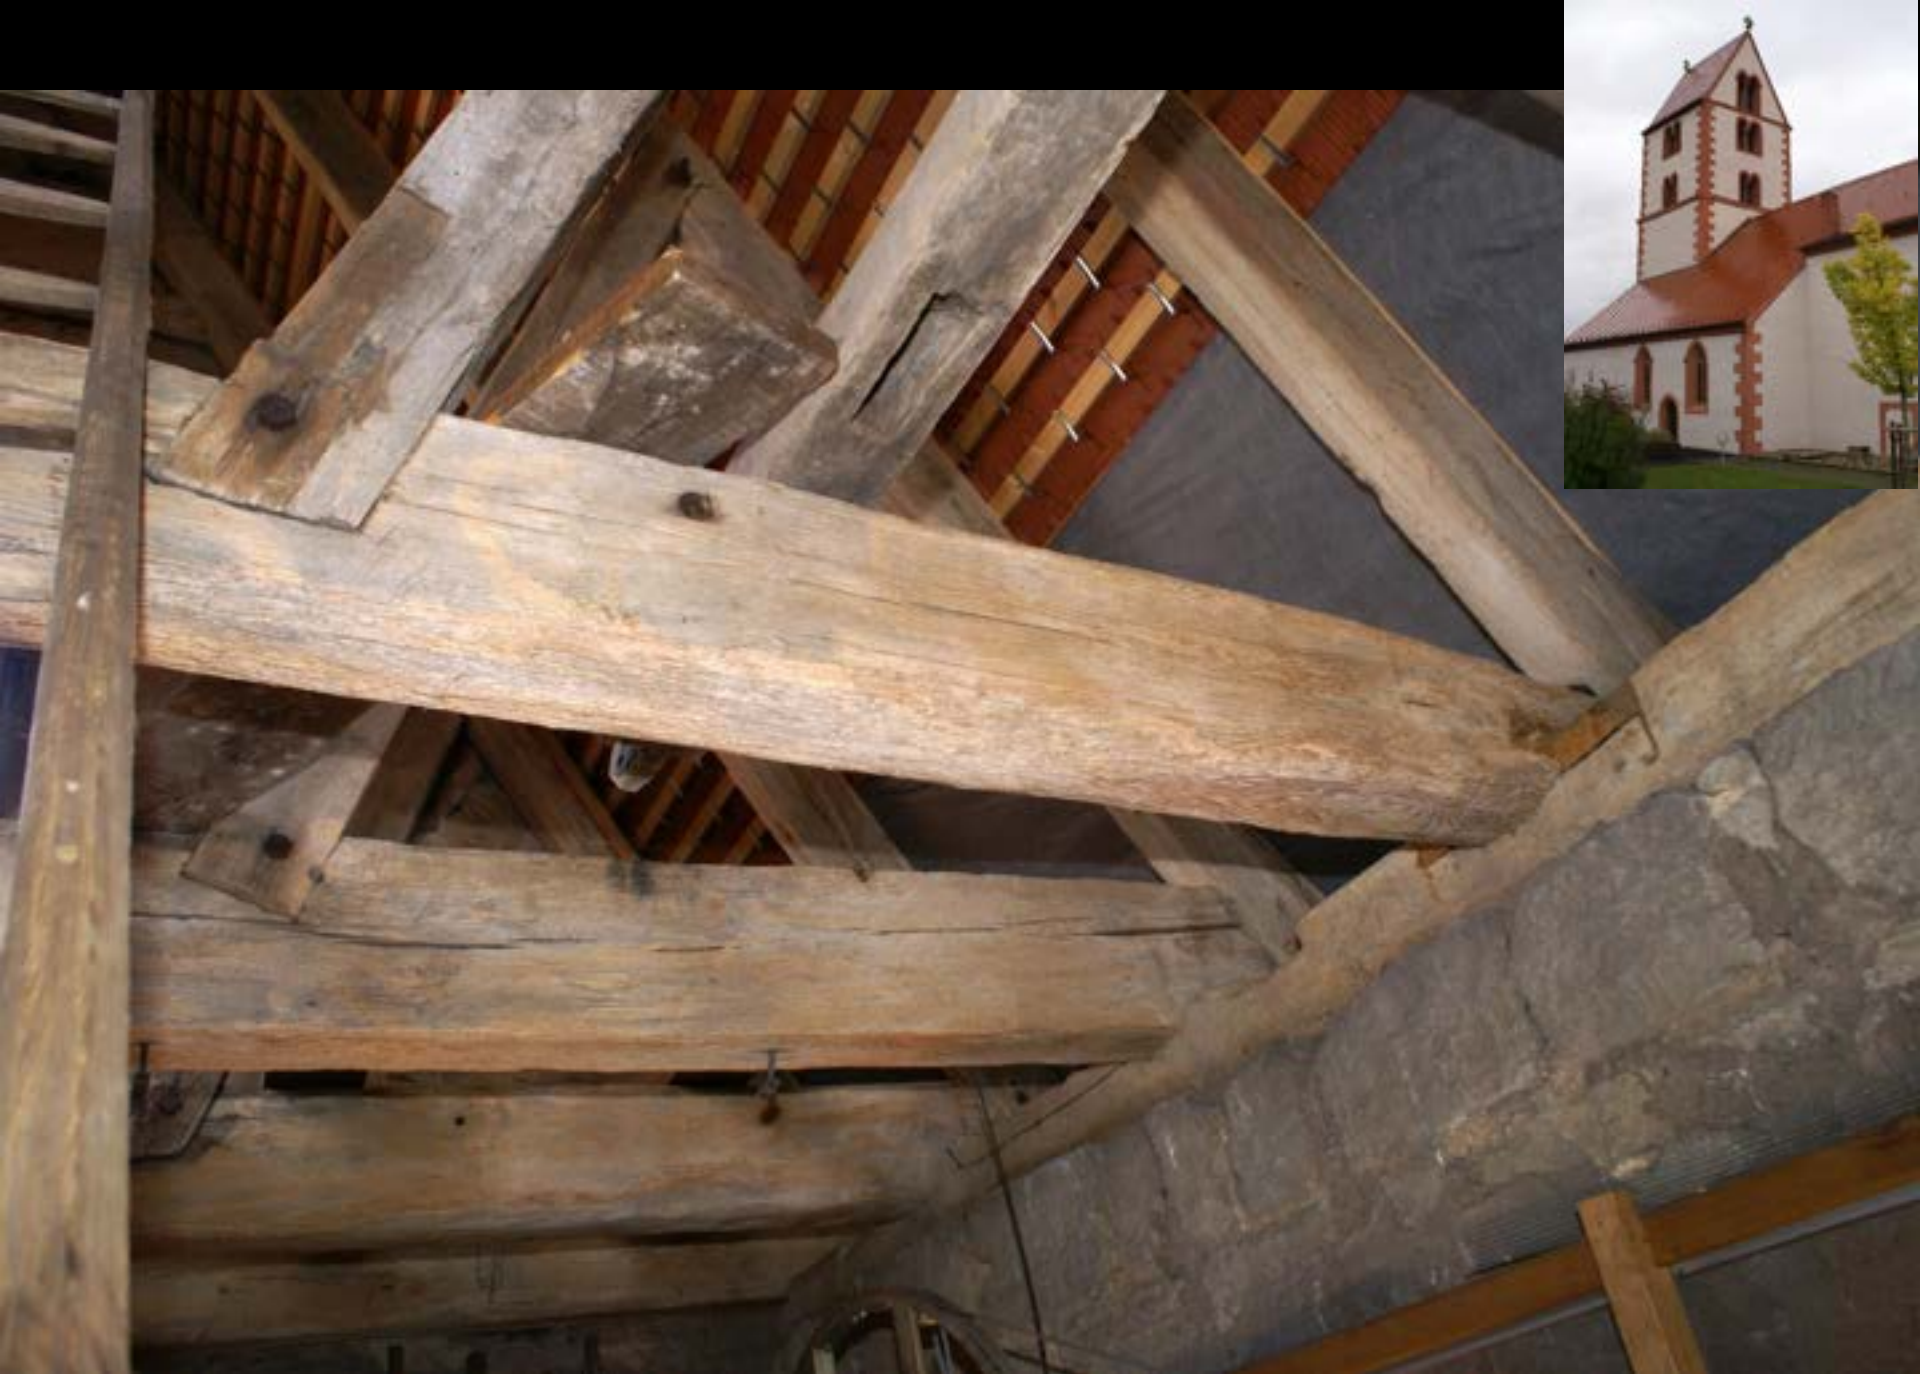
Anschlüsse am Zerrbalken (Brendlorenzen, Turmdach, 1260d)

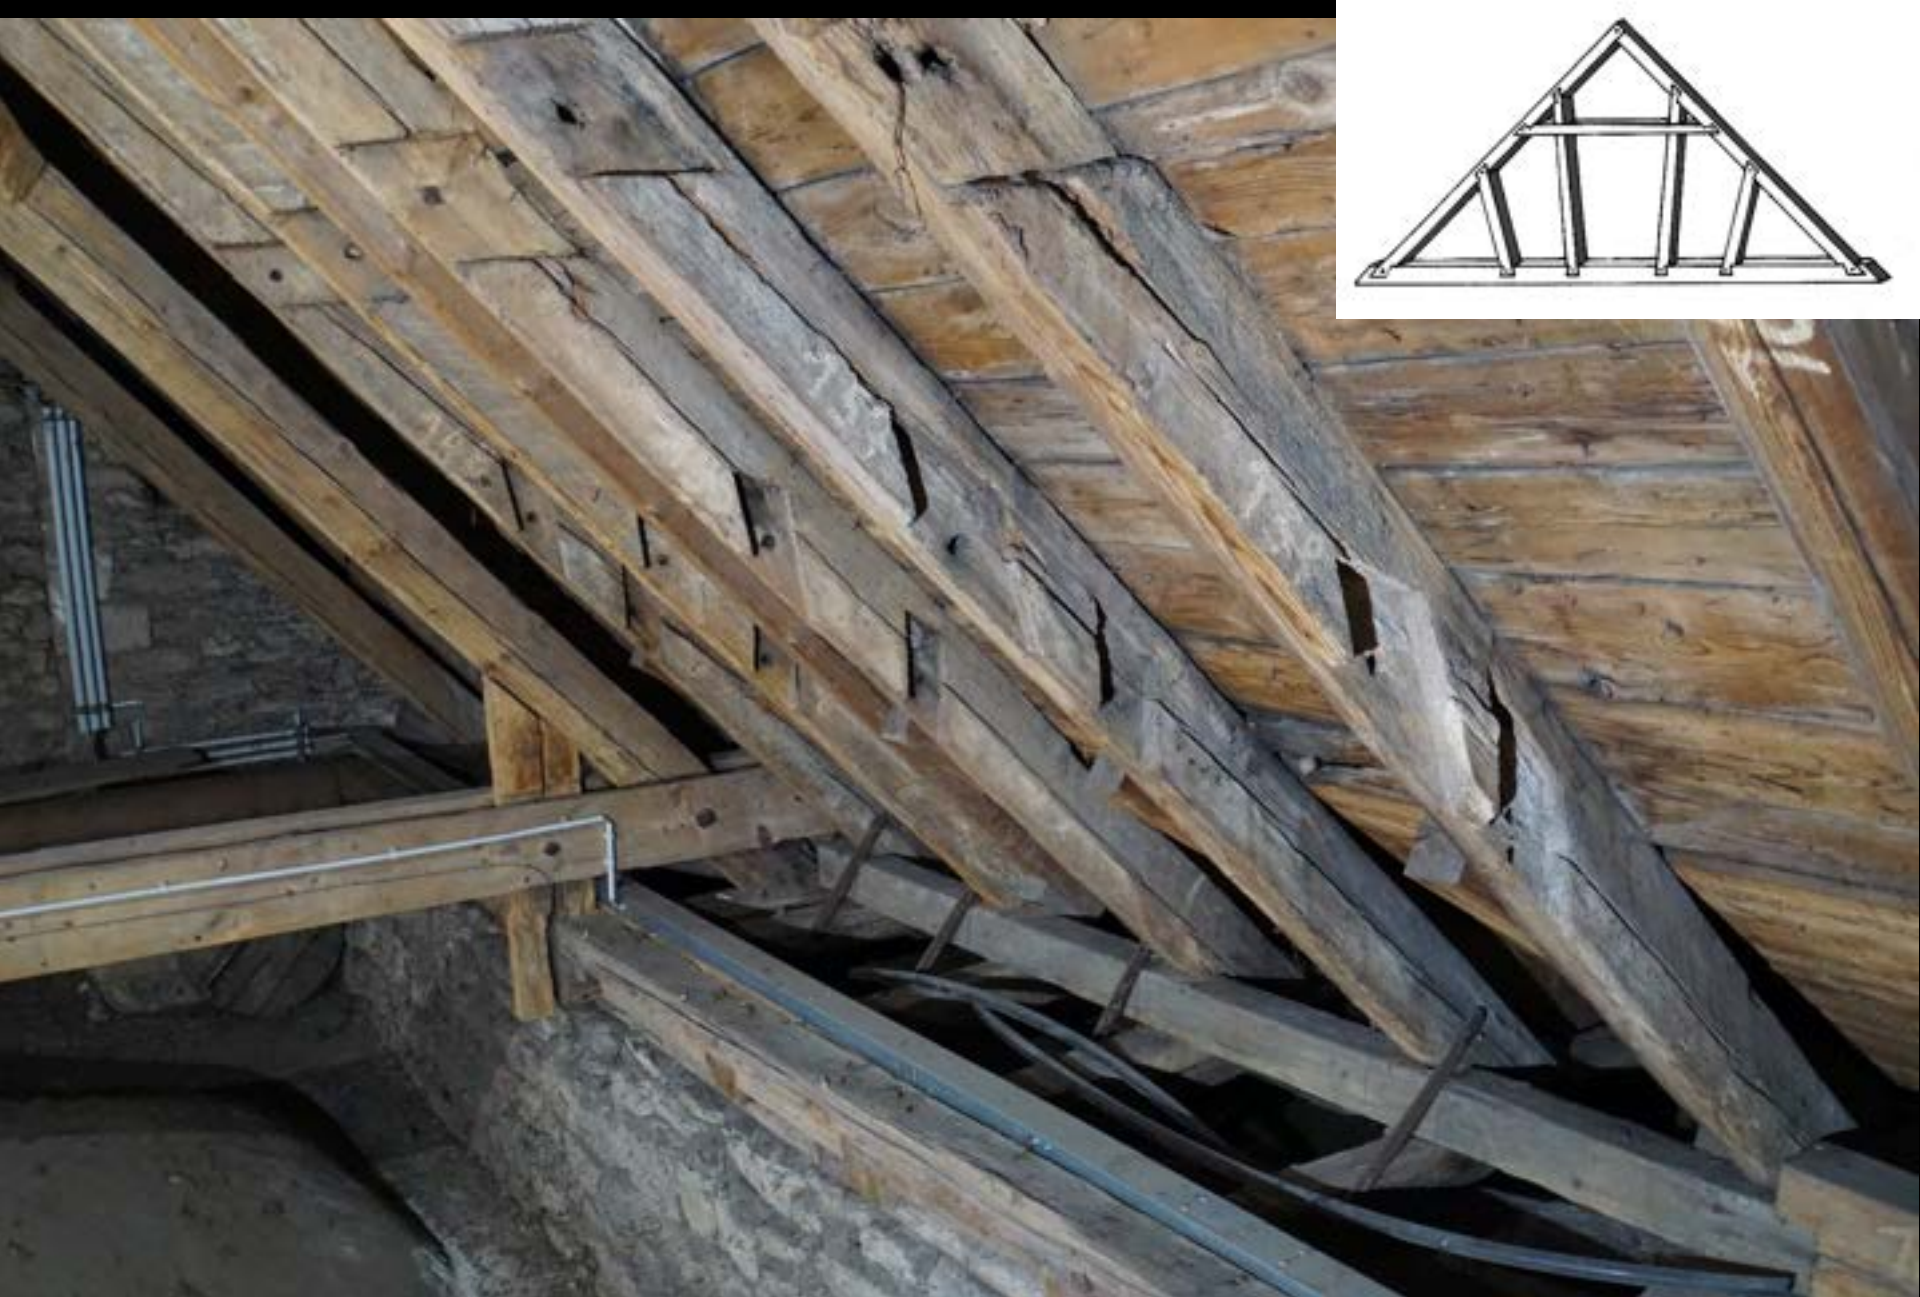
Relikte eines Dachwerks mit Kehlbalken und mehreren Sparrenknechten  
(Limburg/Lahn, Dom, Südquerhaus, um 1220)

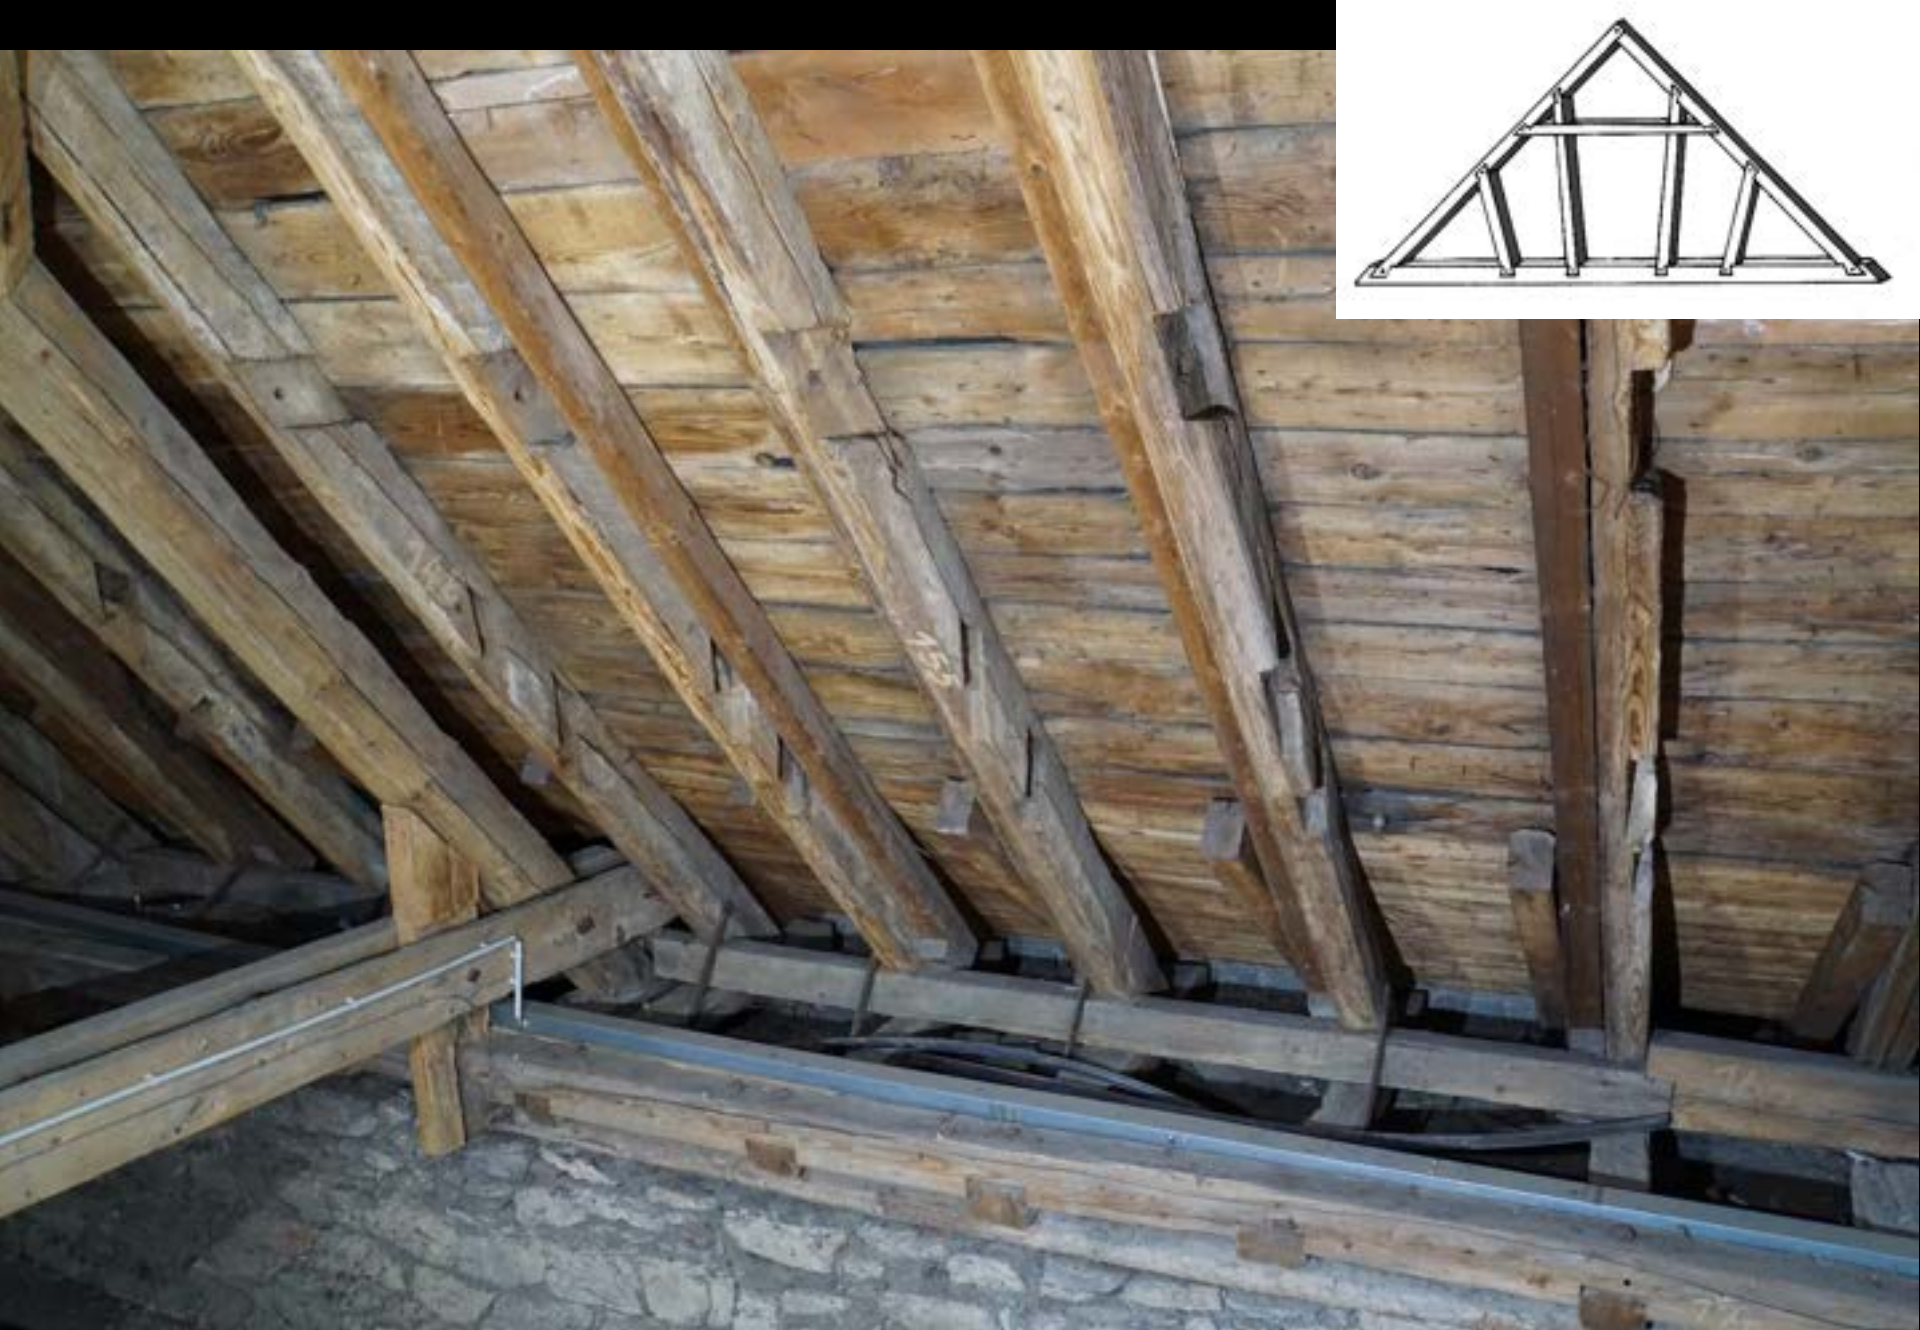
Relikte eines Dachwerks mit Kehlbalken und mehreren Sparrenknechten  
(Limburg/Lahn, Dom, Südquerhaus, um 1220)
