Holz II – Vom reinen Sparrendach zum „stehenden Stuhl“

Stefan M. Holzer, ETH Zürich

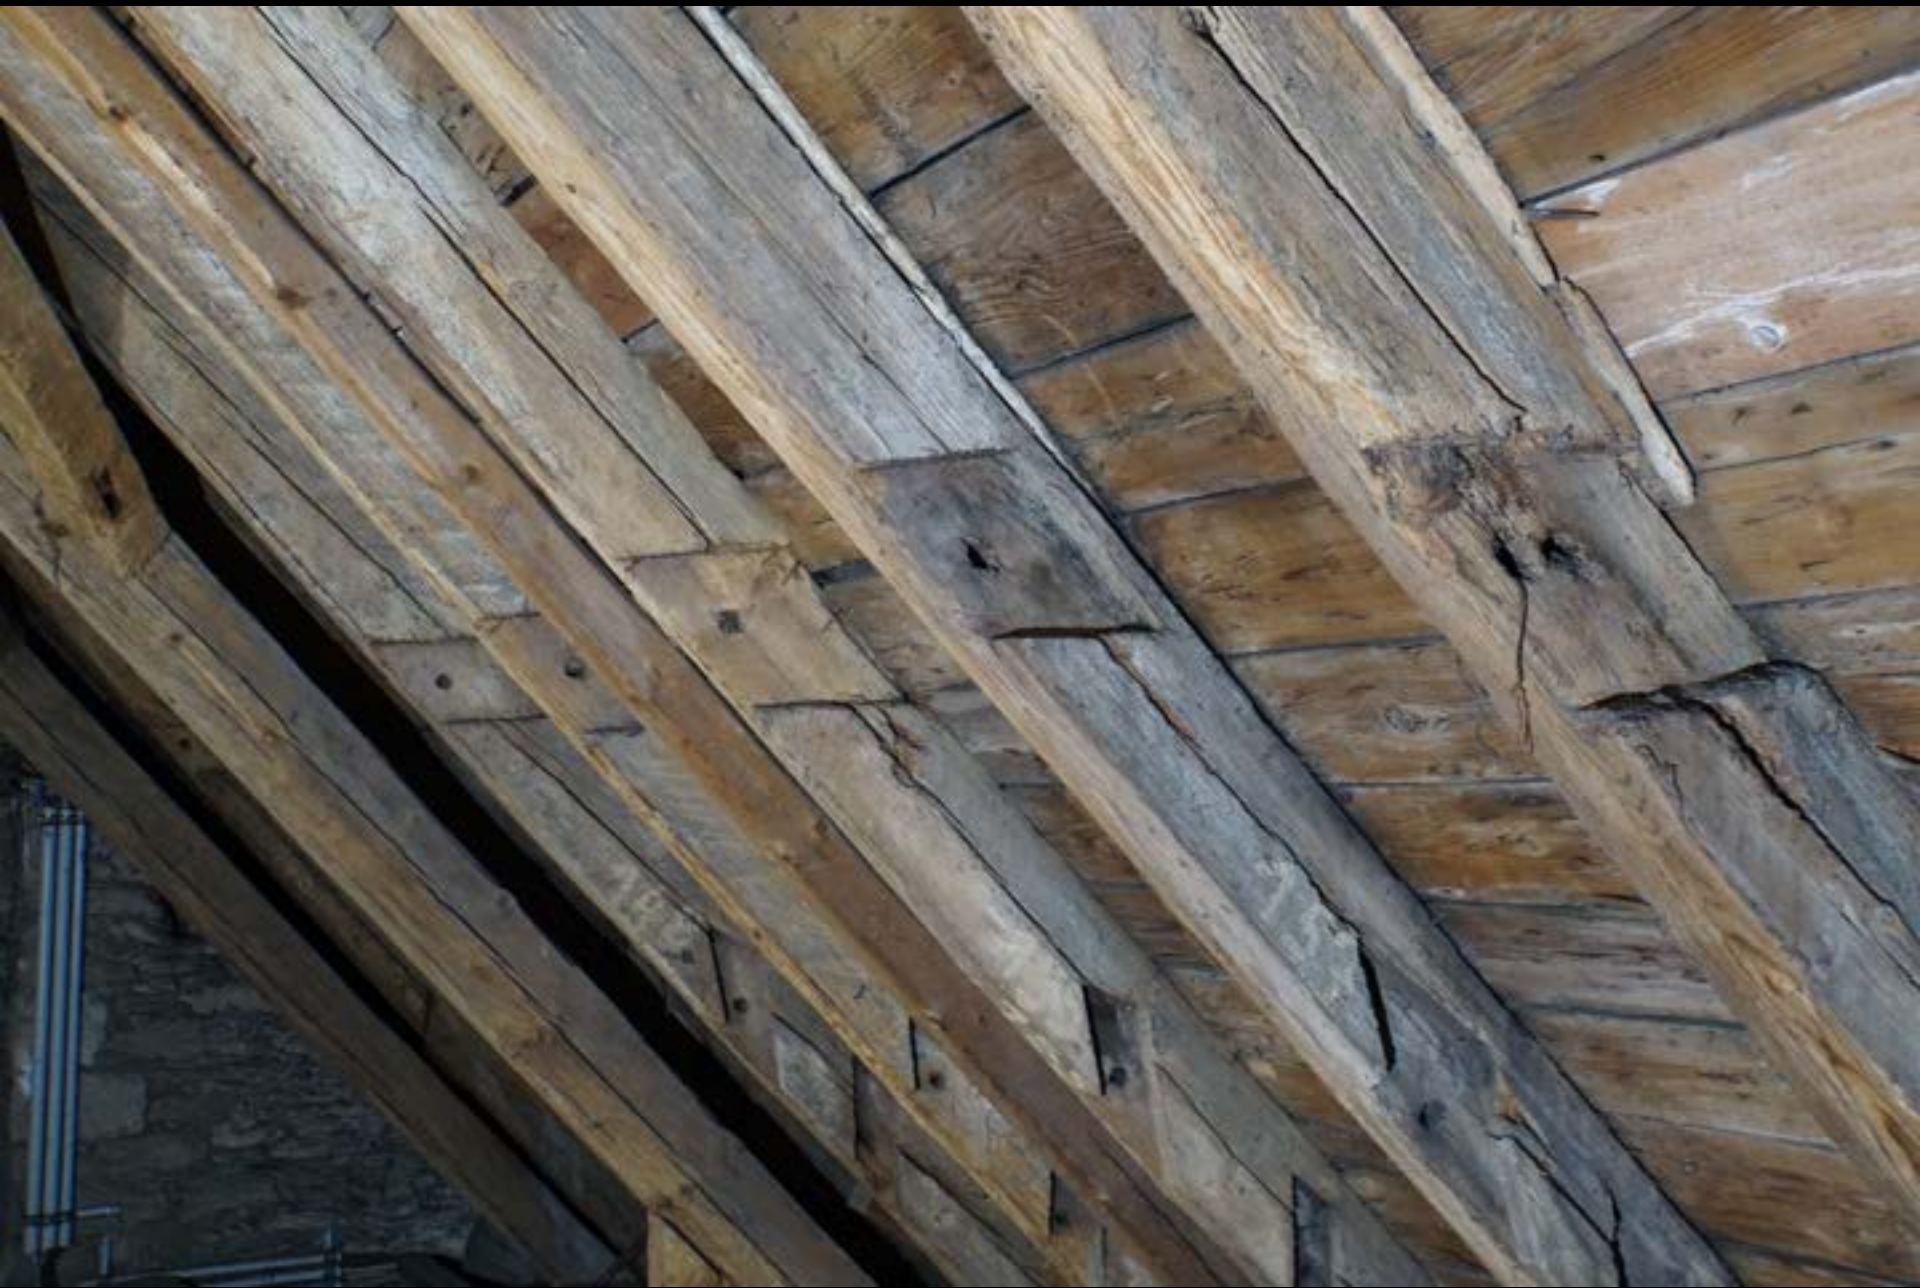
Blattsassen  
(Limburg/Lahn, Dom, Südquerhaus, um 1220)

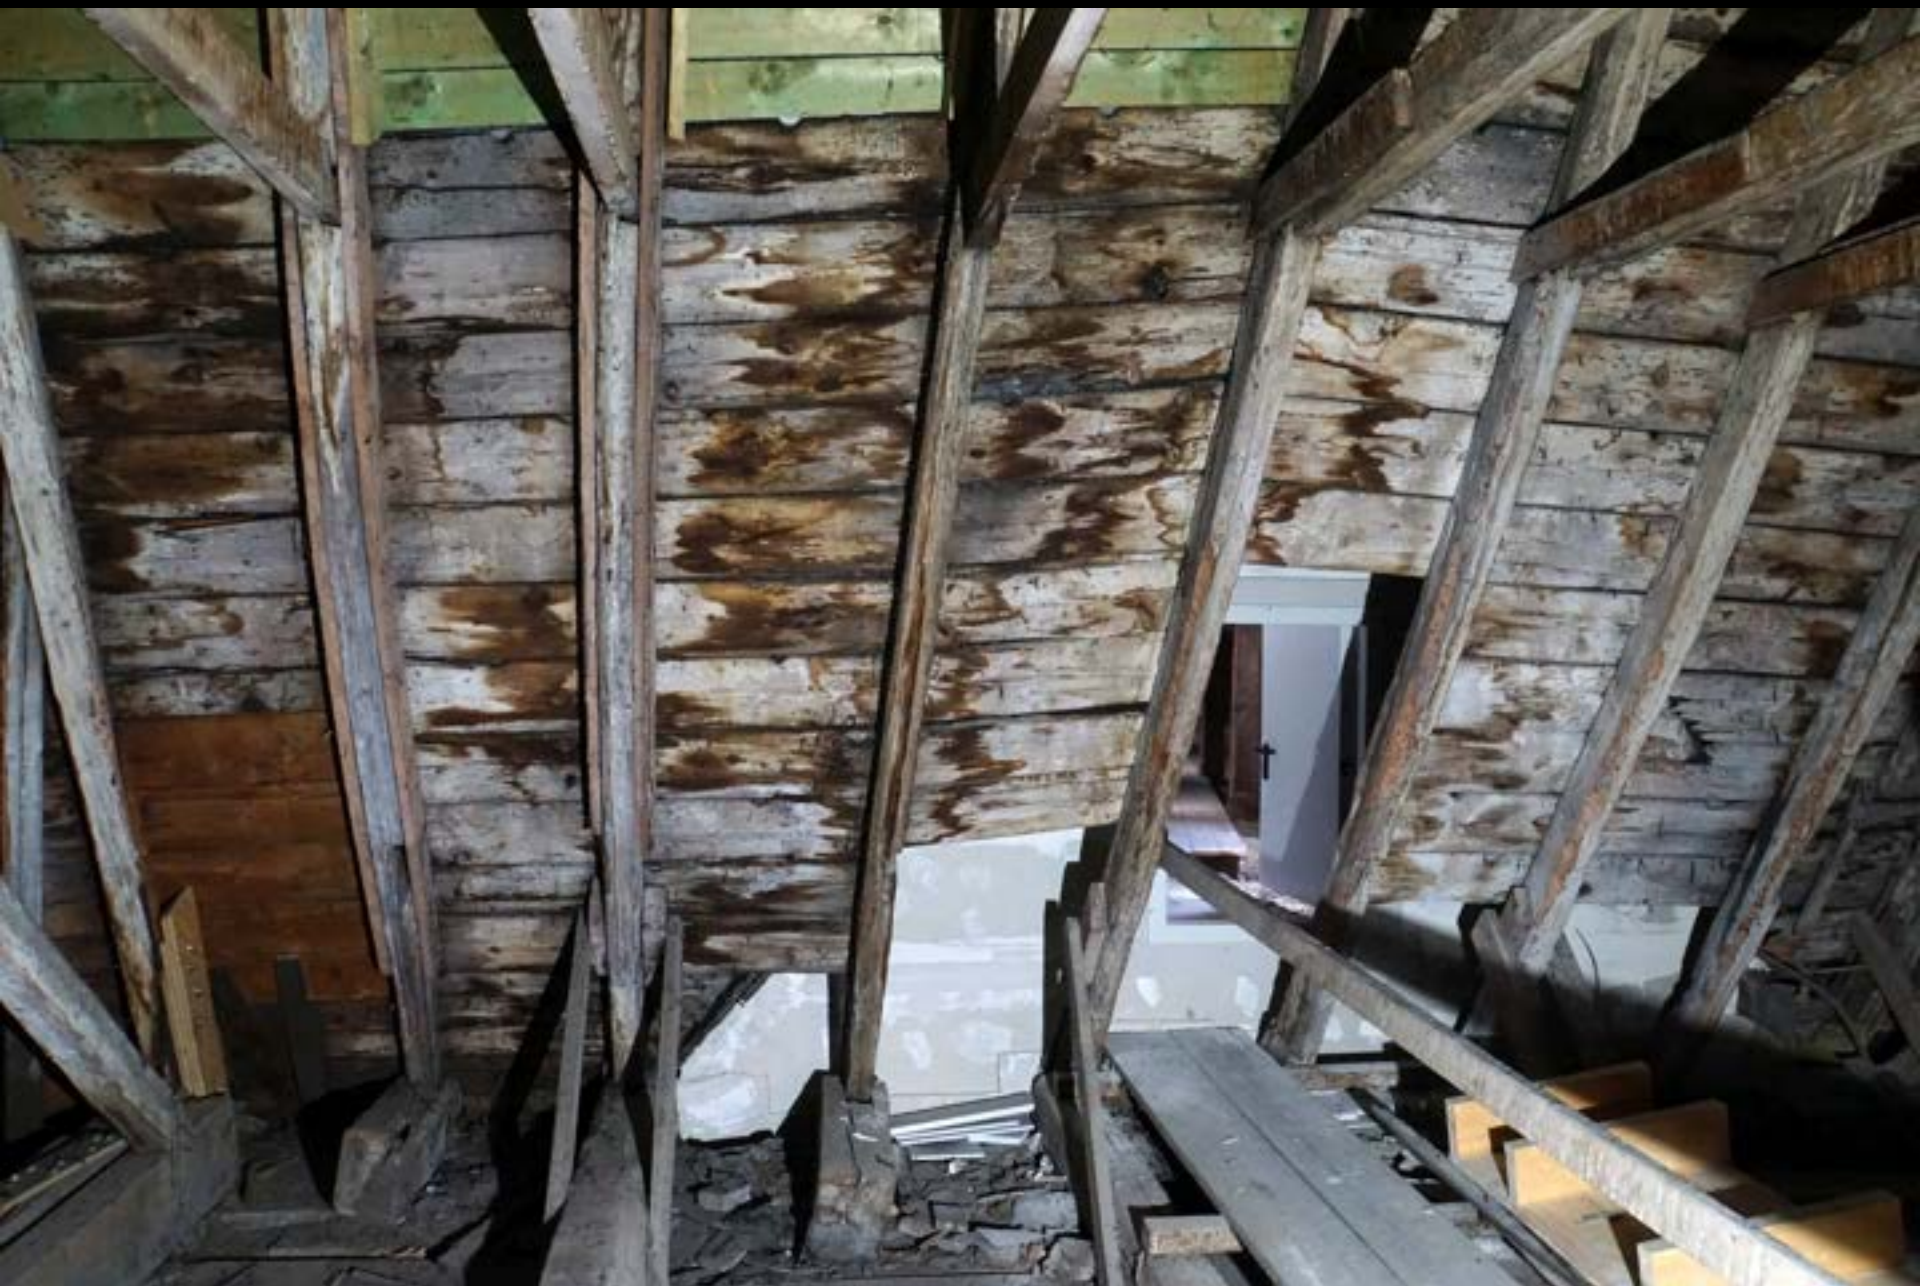
Limburg/Lahn, Annenkirche (14. Jh.), schiefstehende Gespärre infolge fehlender Längsaussteifung

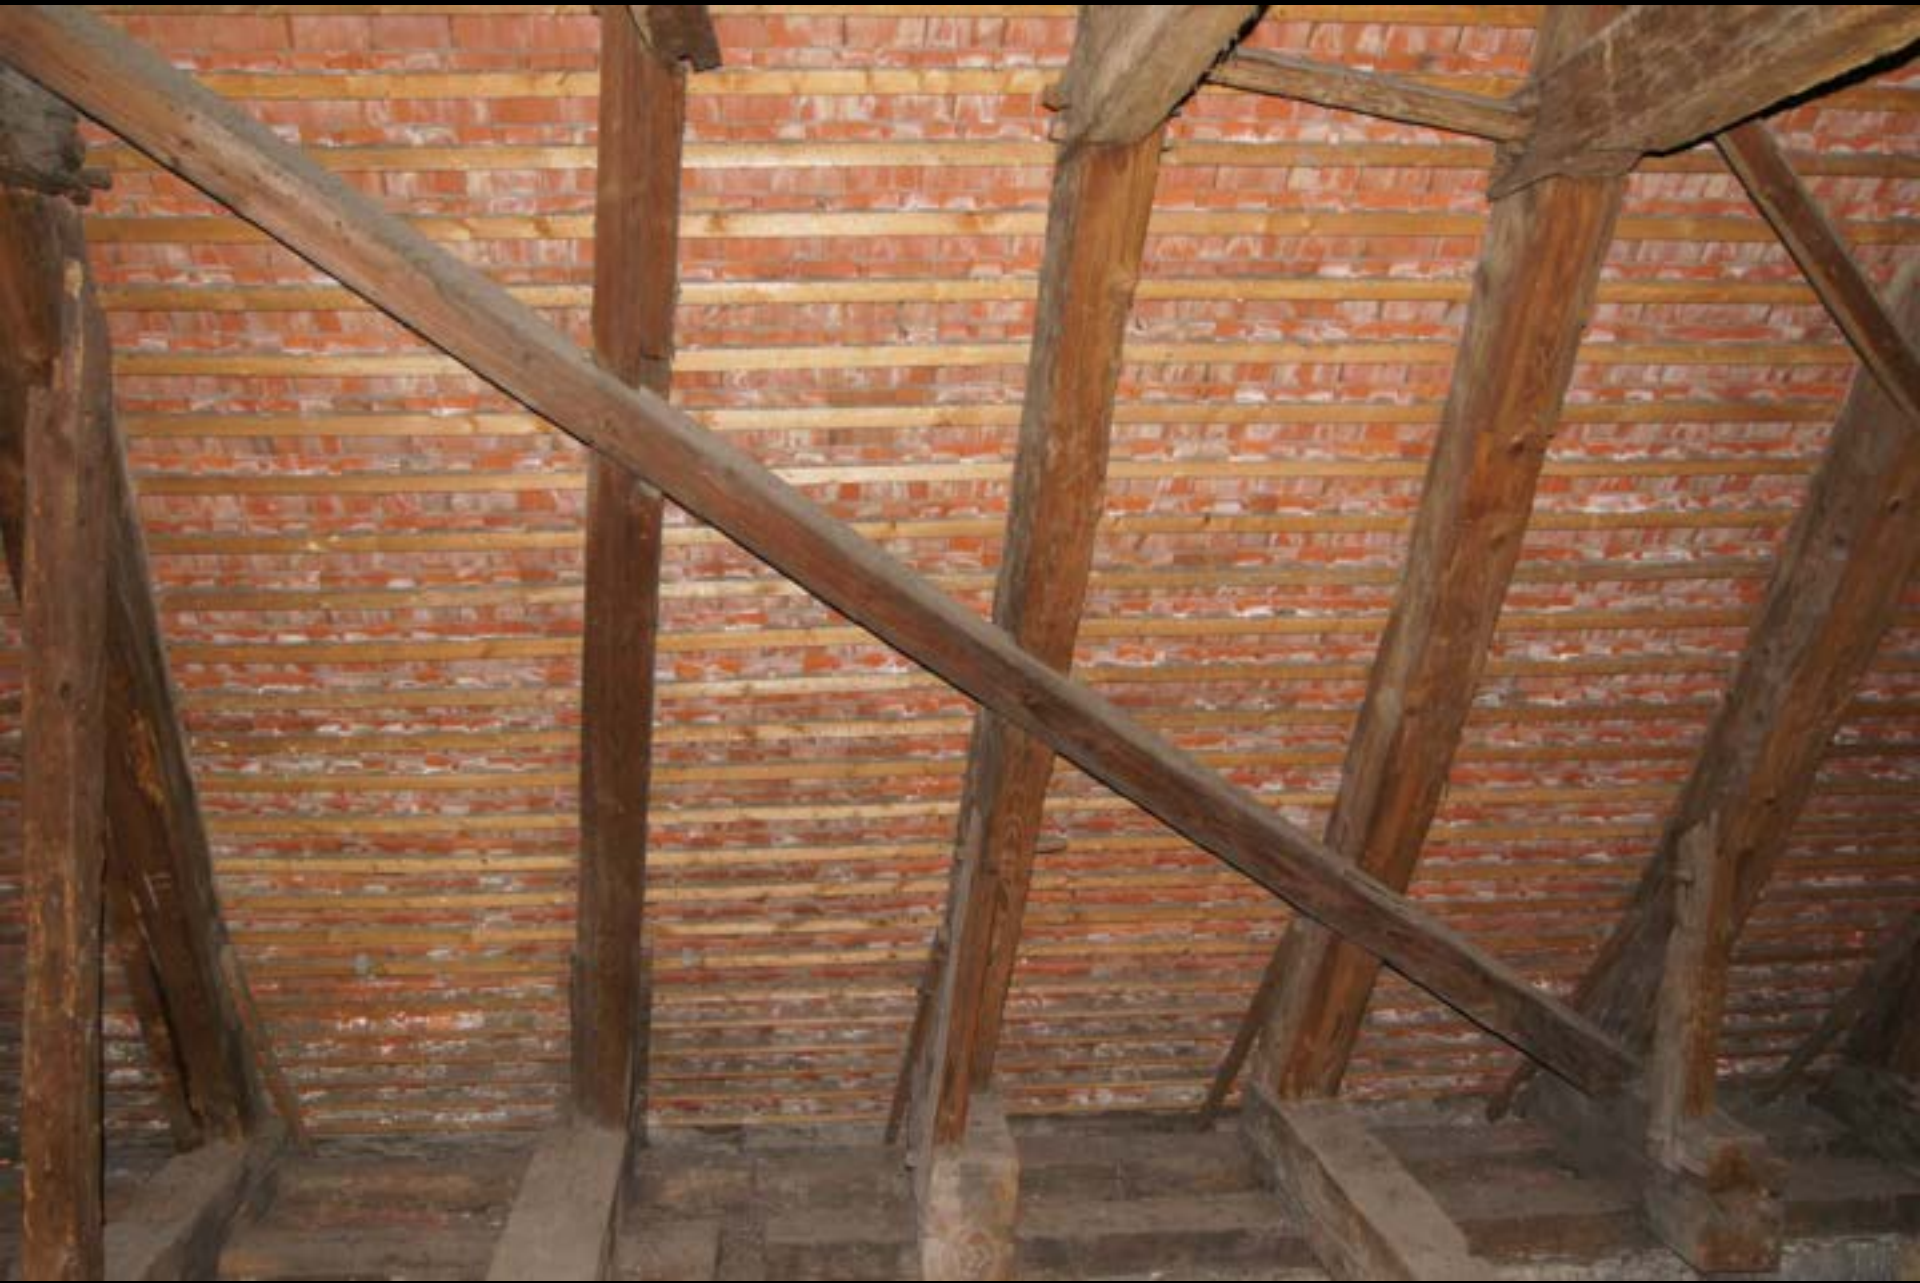
Erfurt, Predigerkirche, Langhaus (13. Jh.): schiefstehende Gespärre und Windrispe

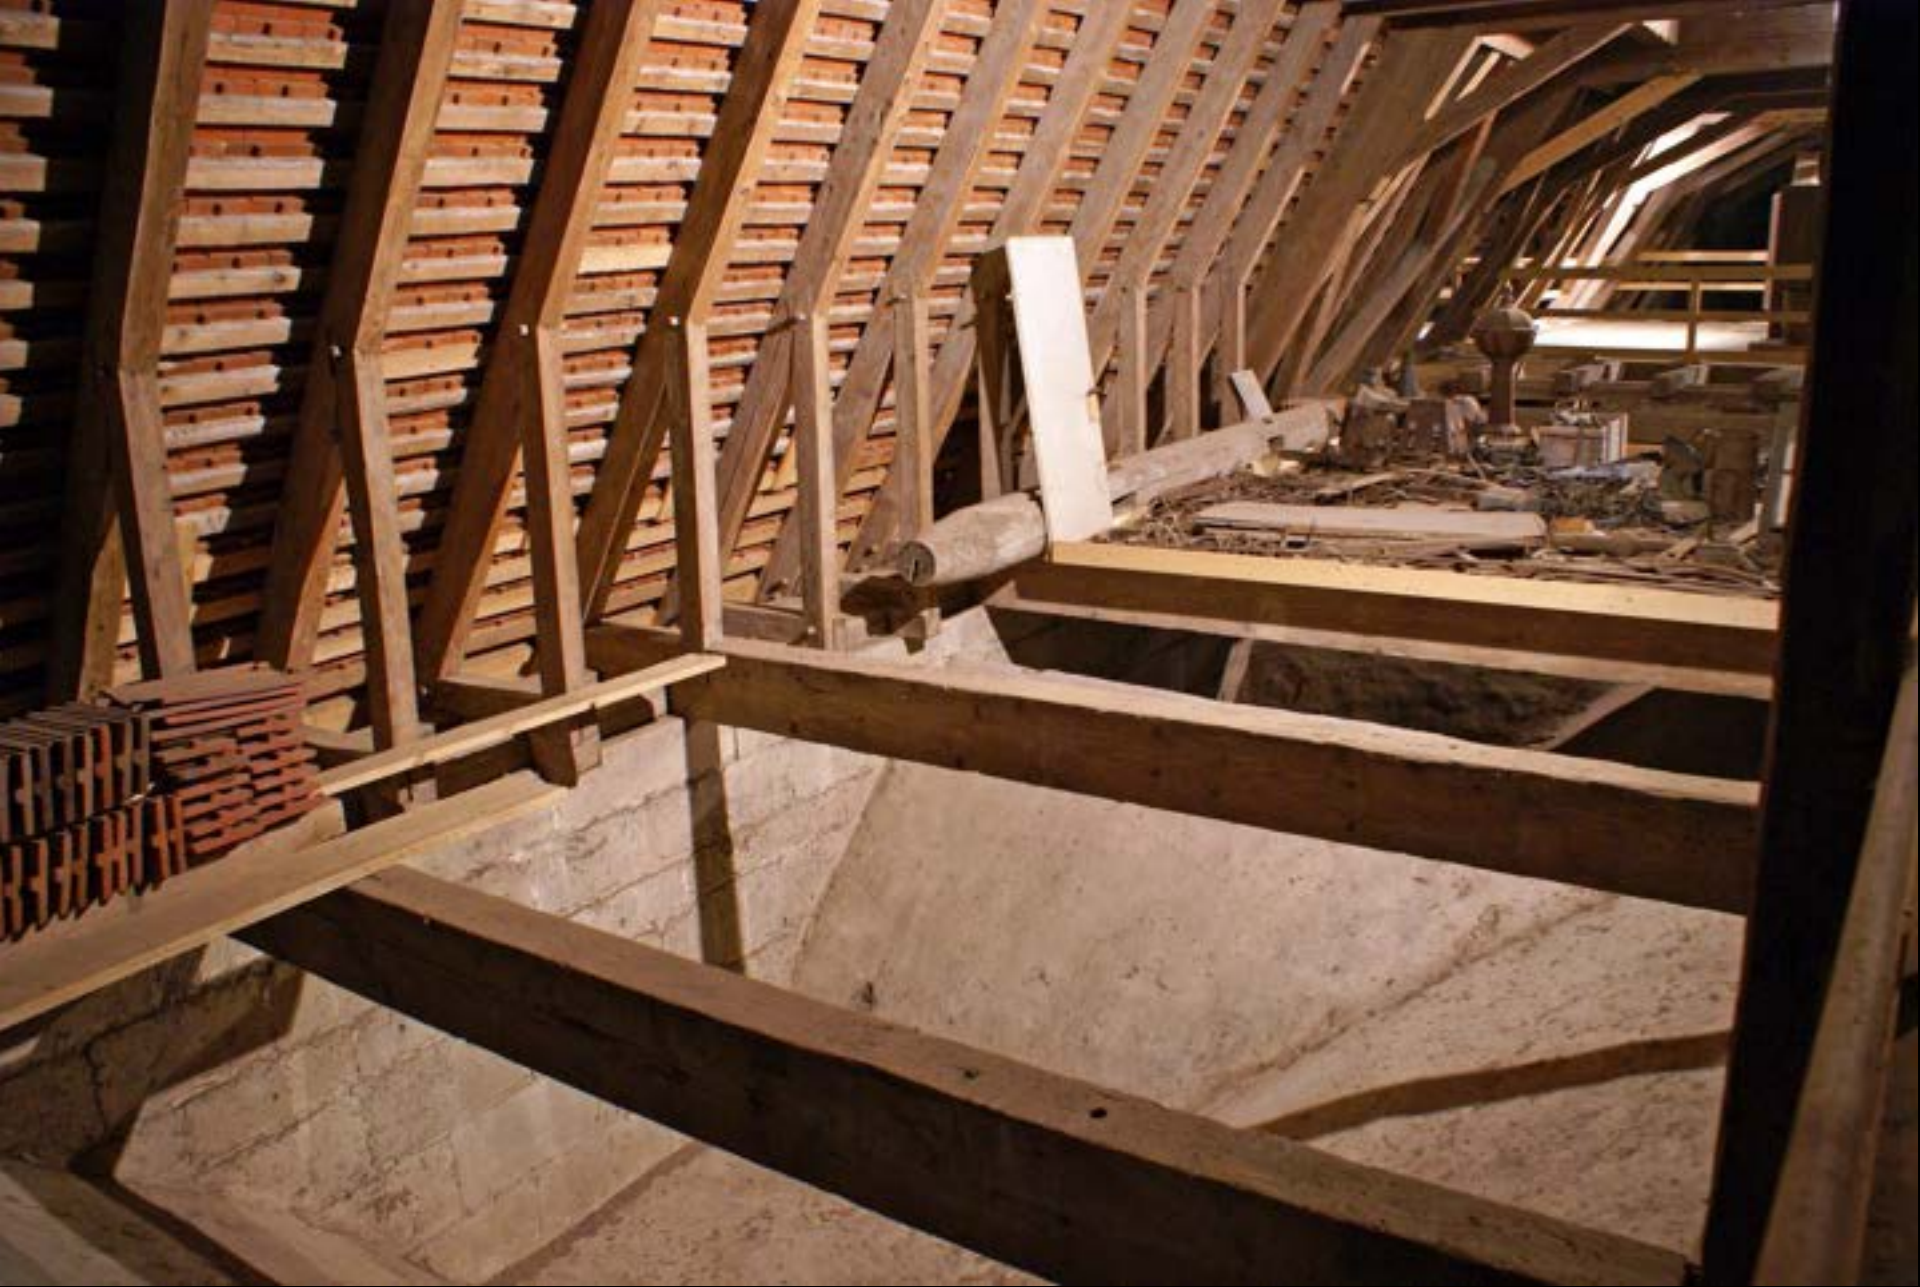
Dachwerk der Abteikirche Salem (frühes 14. Jh.): Nur jeder 3. Zerrbalken geht durch!

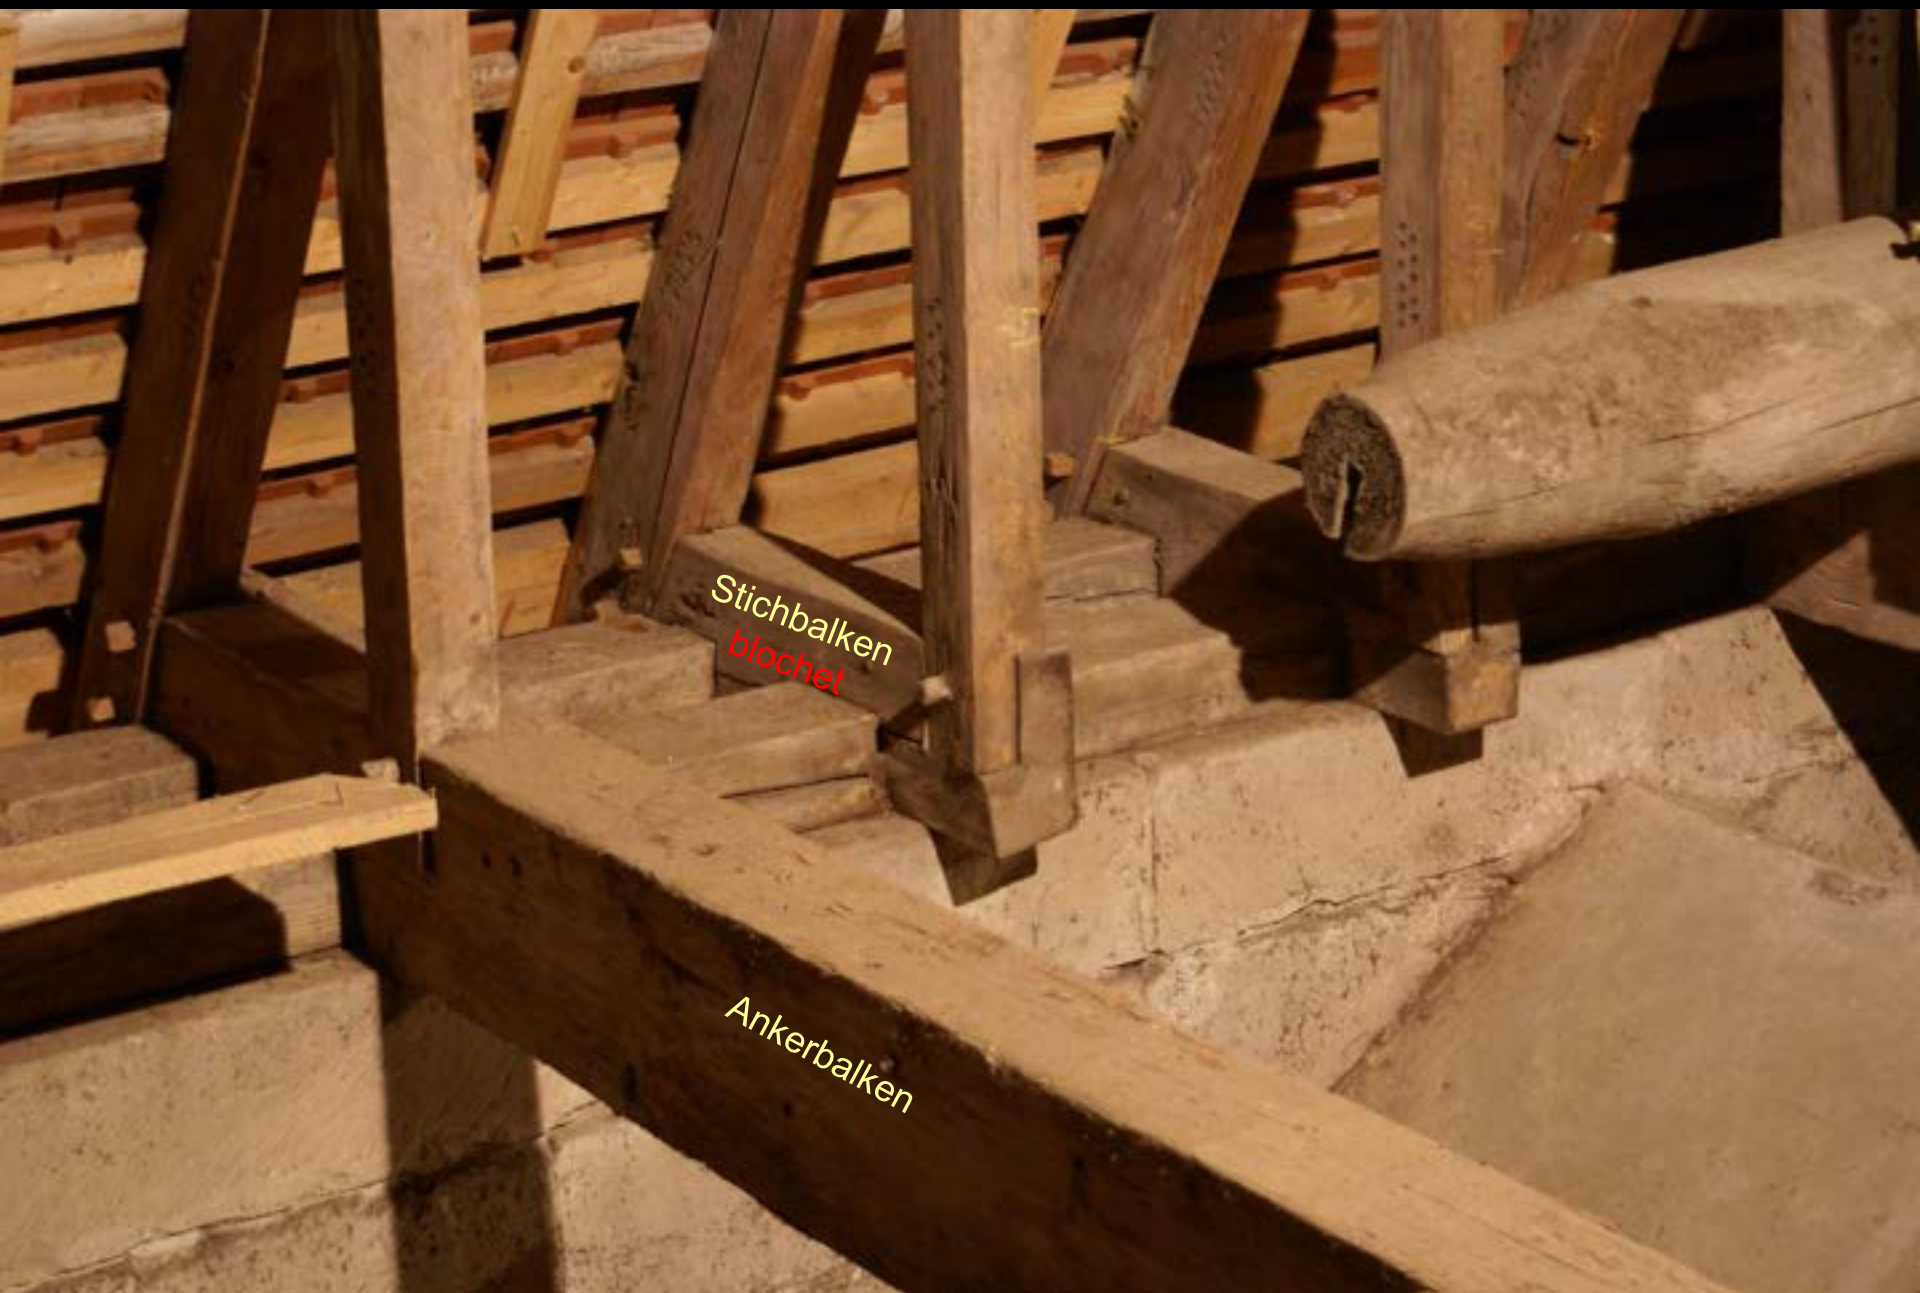
Dachwerk der Abteikirche Salem (frühes 14. Jh.): neue Rolle der Mauerlatte

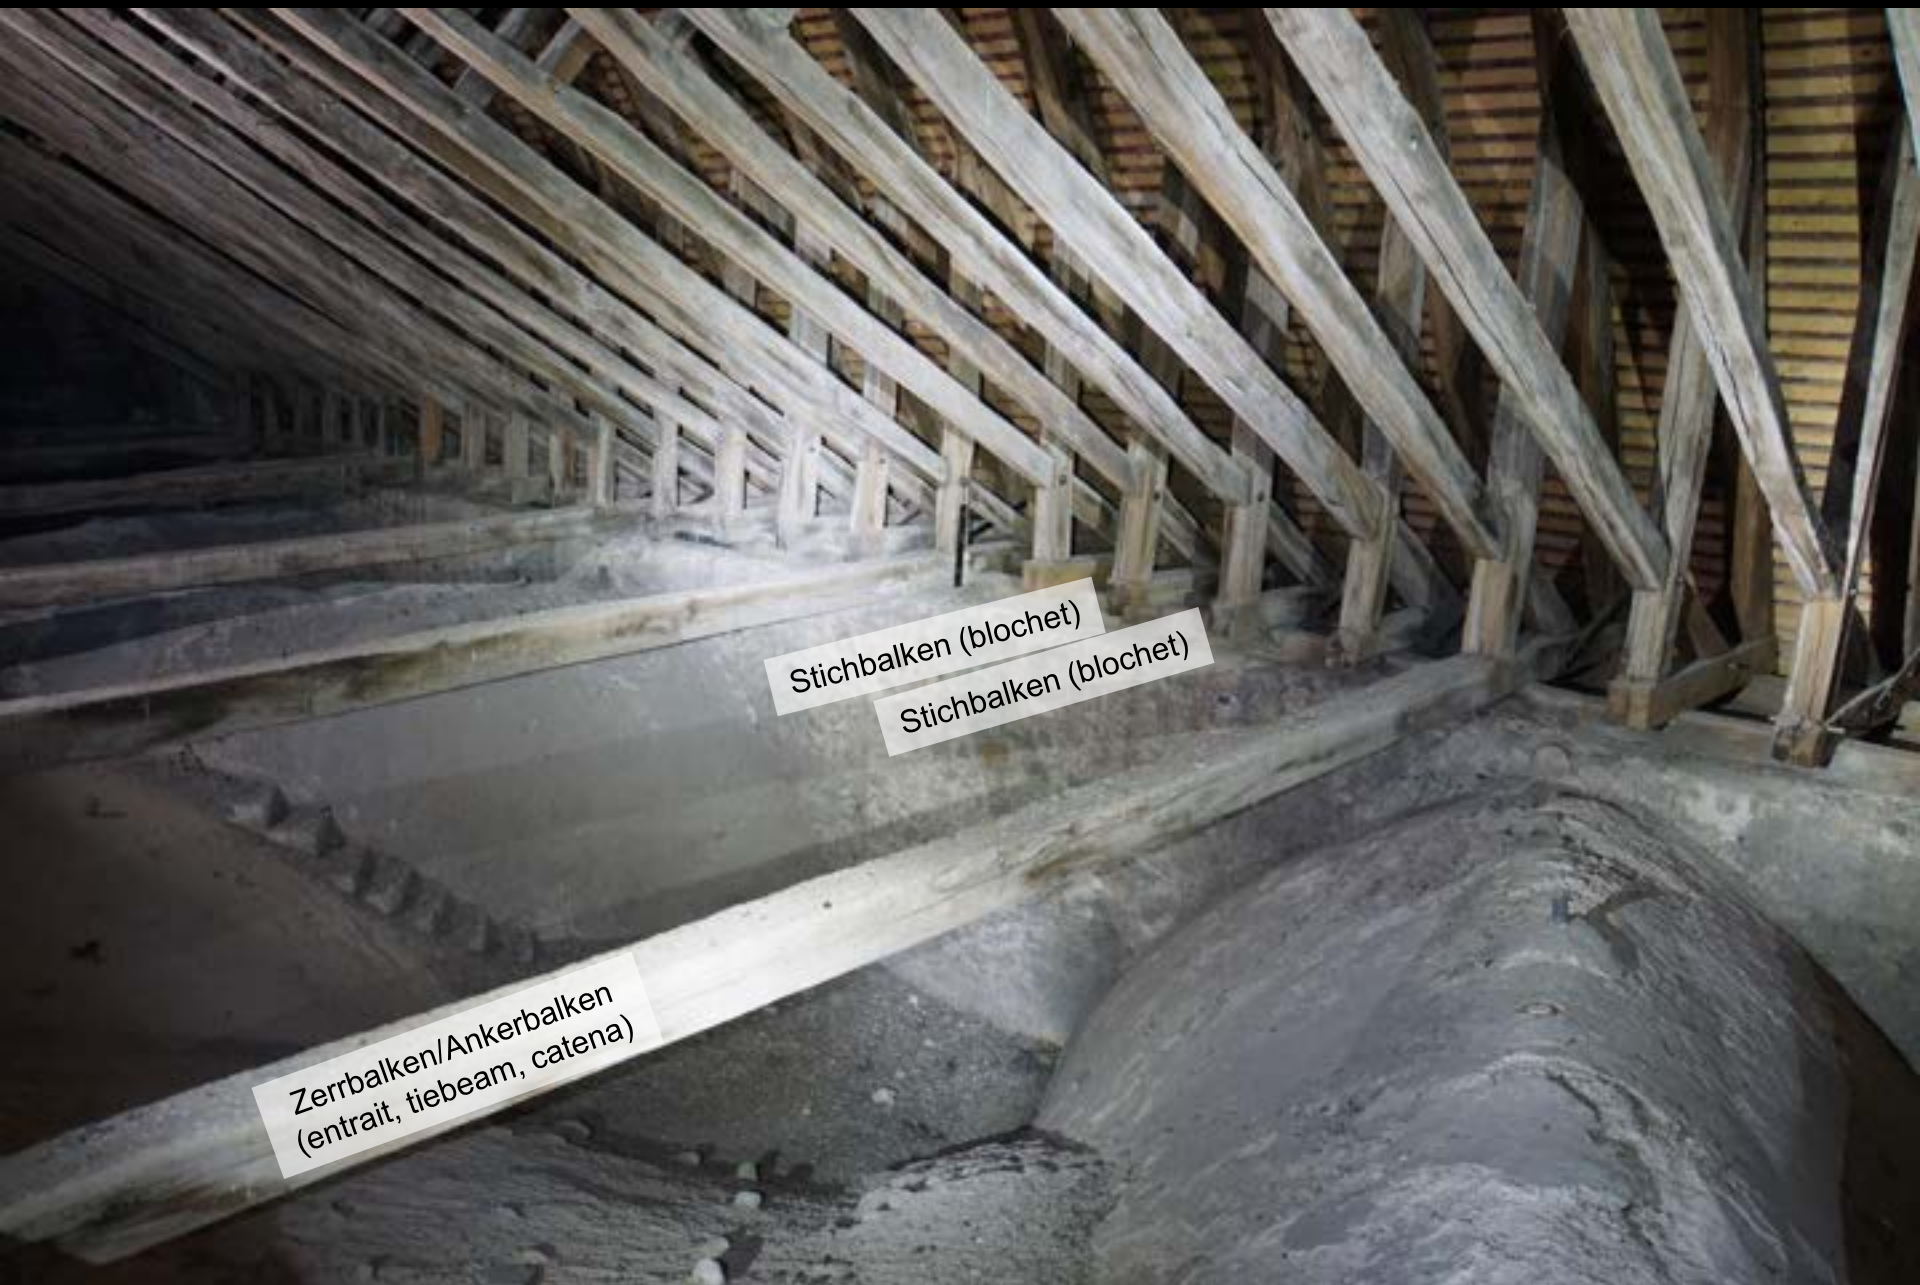
Sens, Kathedrale, Chor, Dach. Nur einzelne durchgehende Ankerbalken, sonst Stichbalken

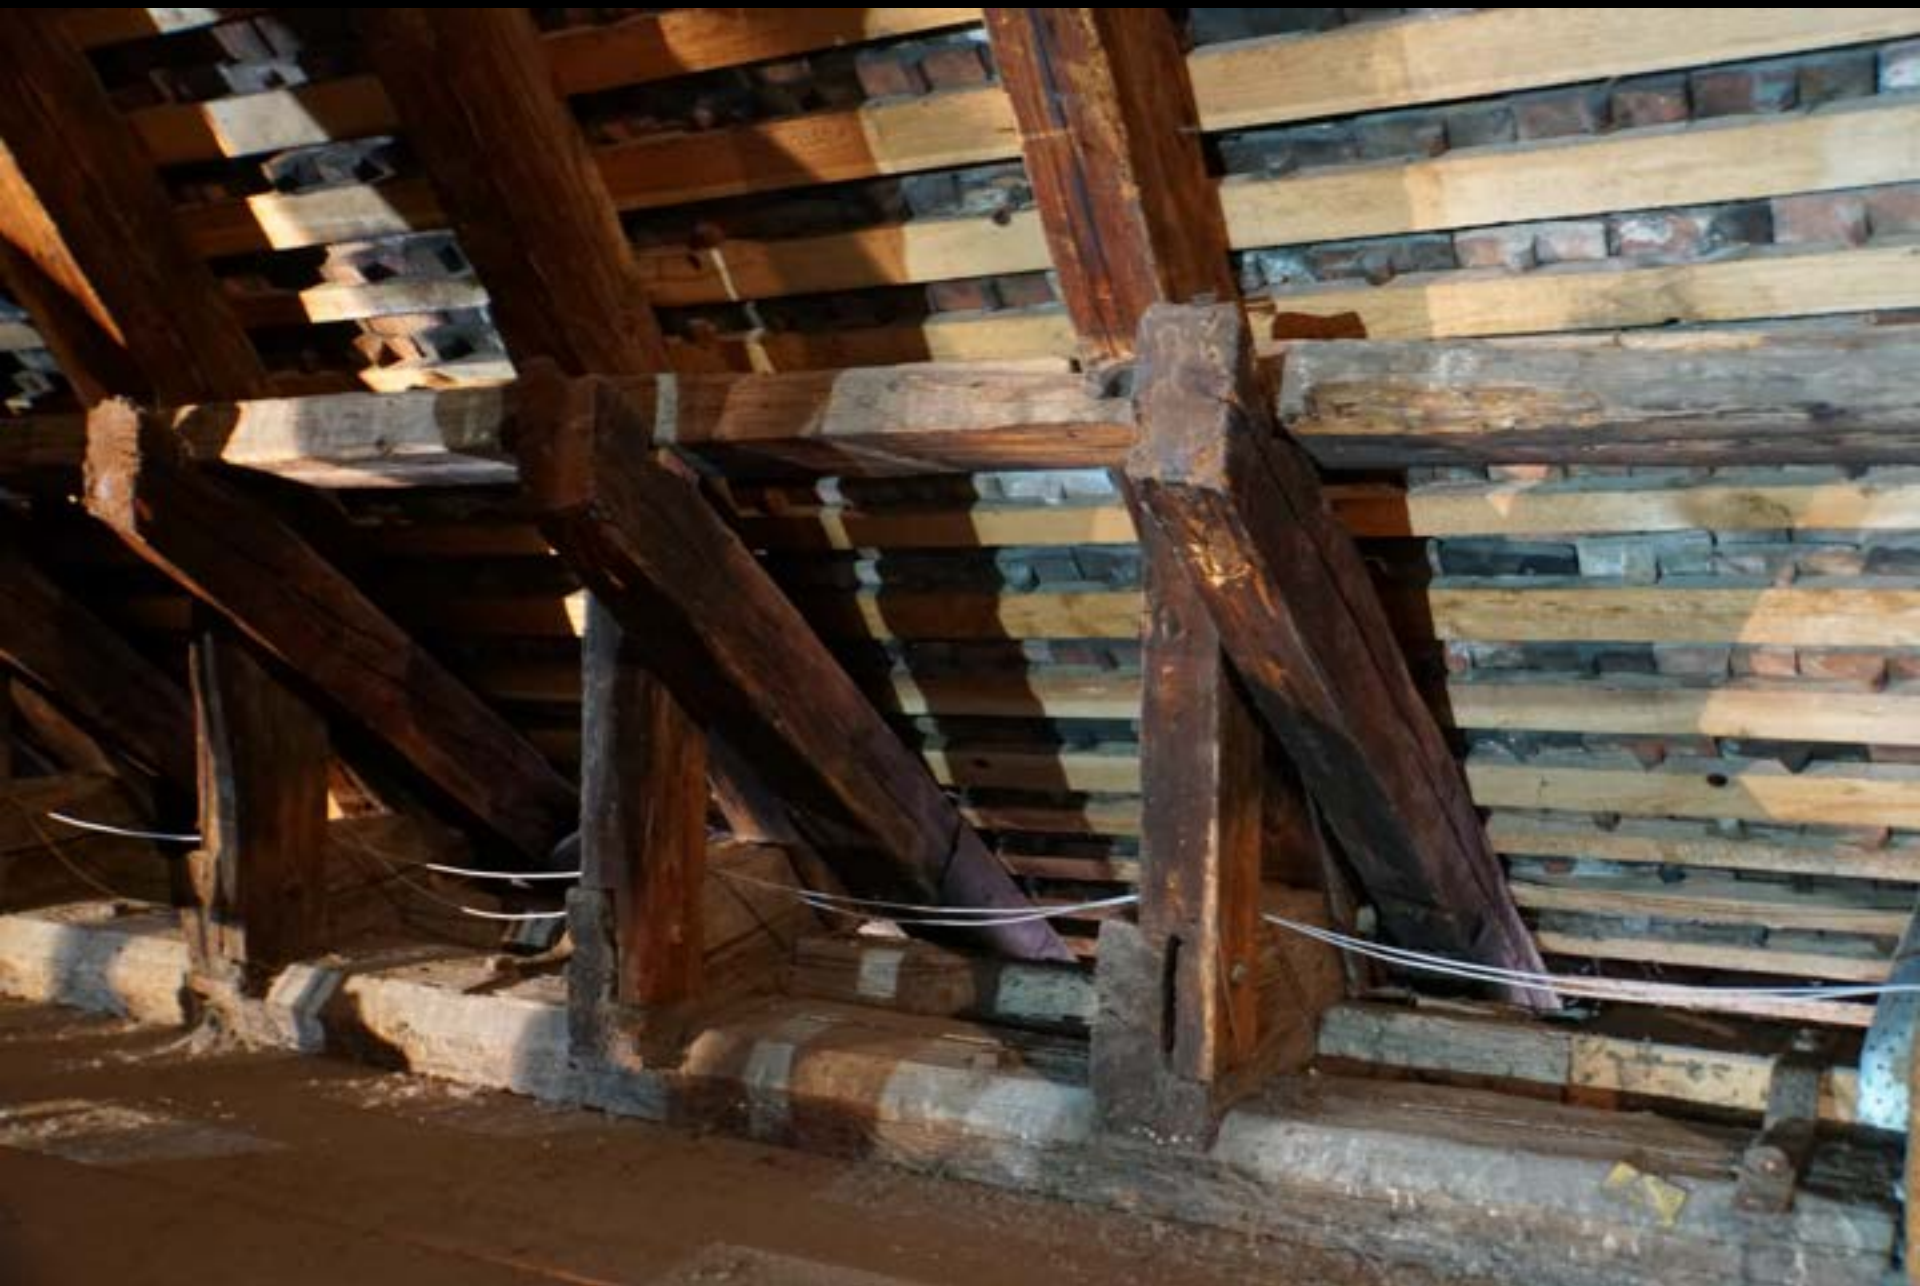
Sparrenknechte und Stichbalken (Basel, Kleines Klingenthal, 13. Jh.)

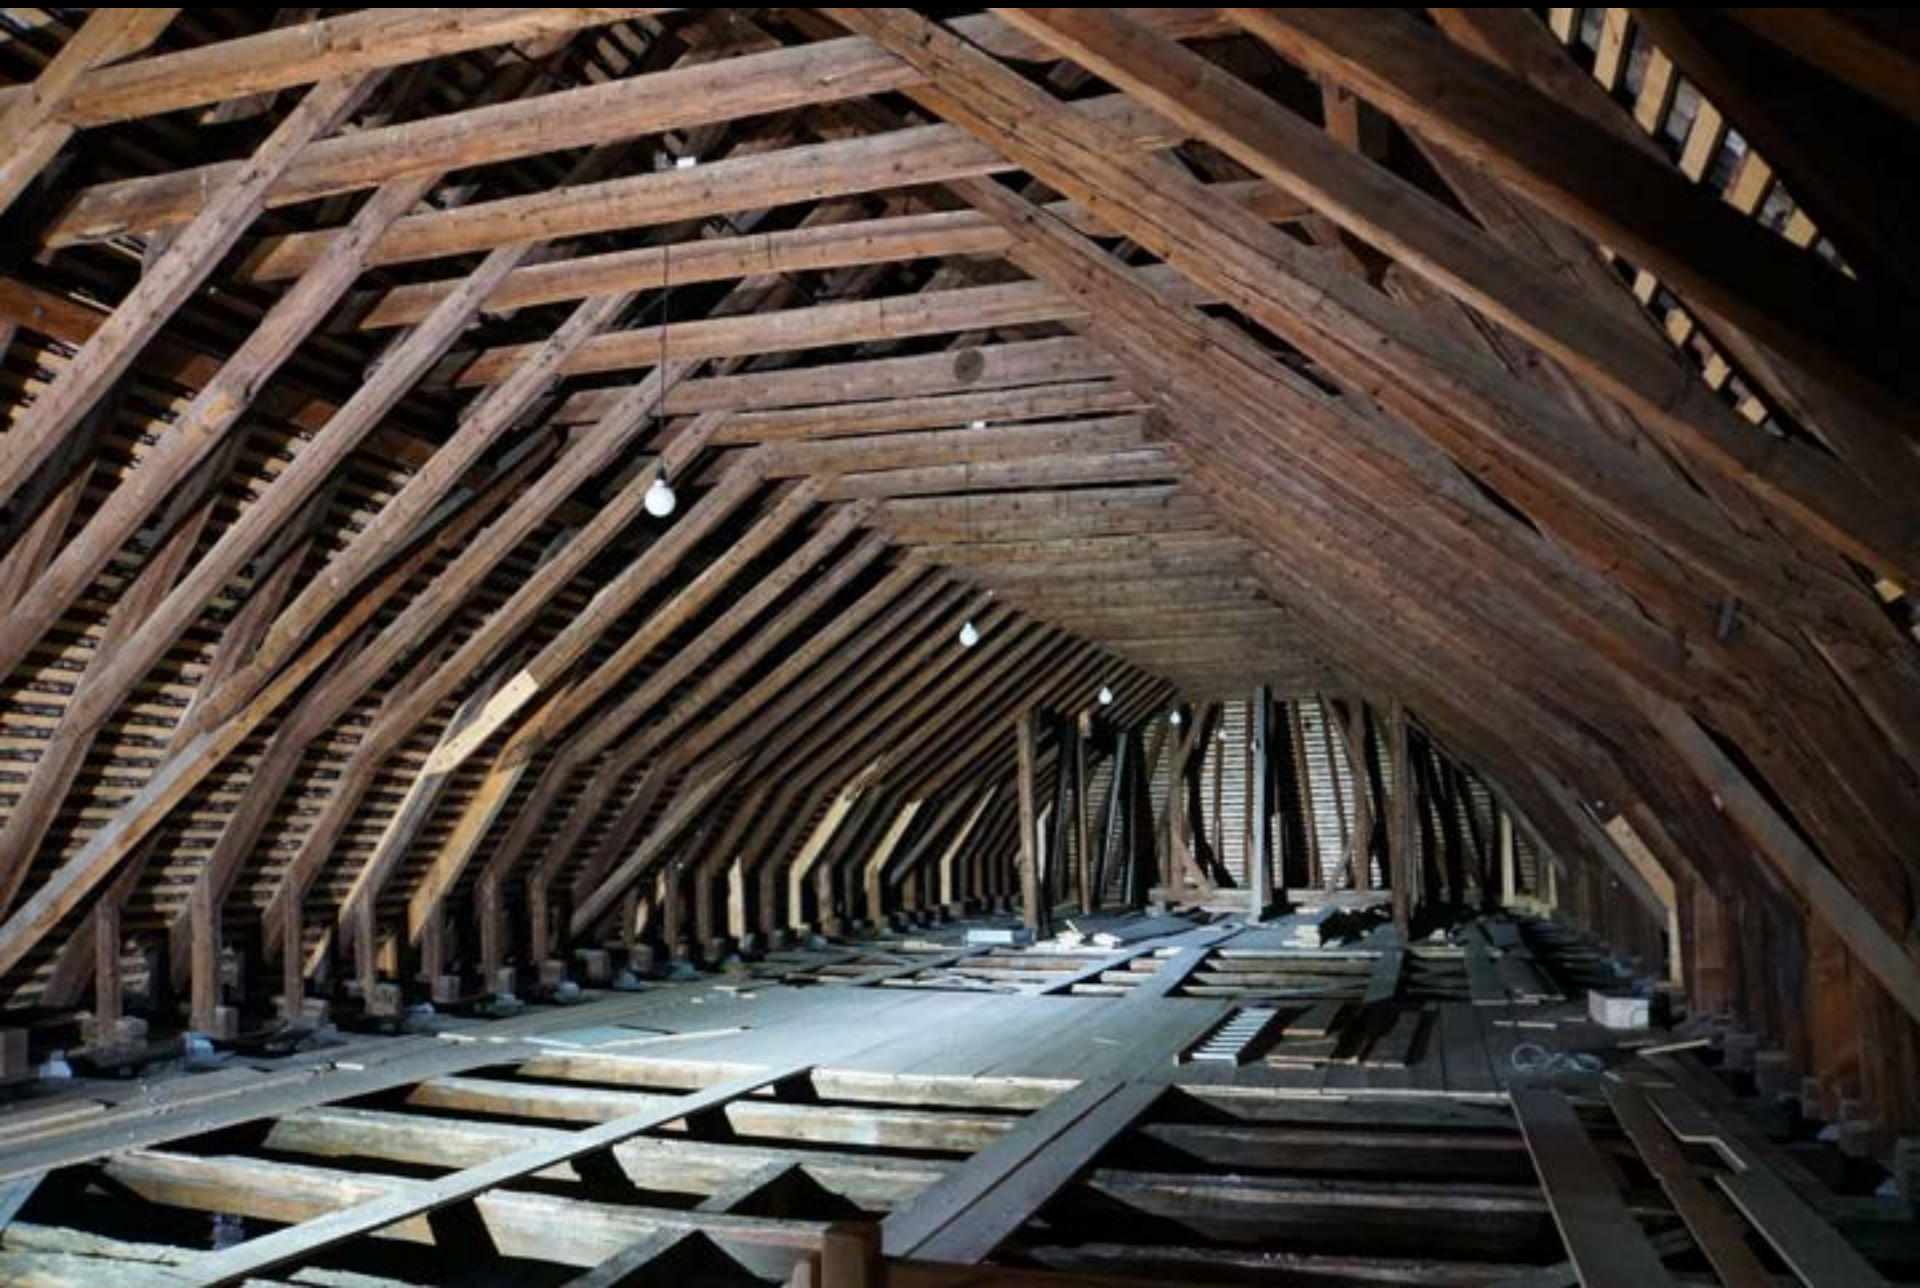
Kreuzstrebindach: Stichbalken und Ankerbalkenlage (Basel, Grosses Klingenthal, 13. Jh.)

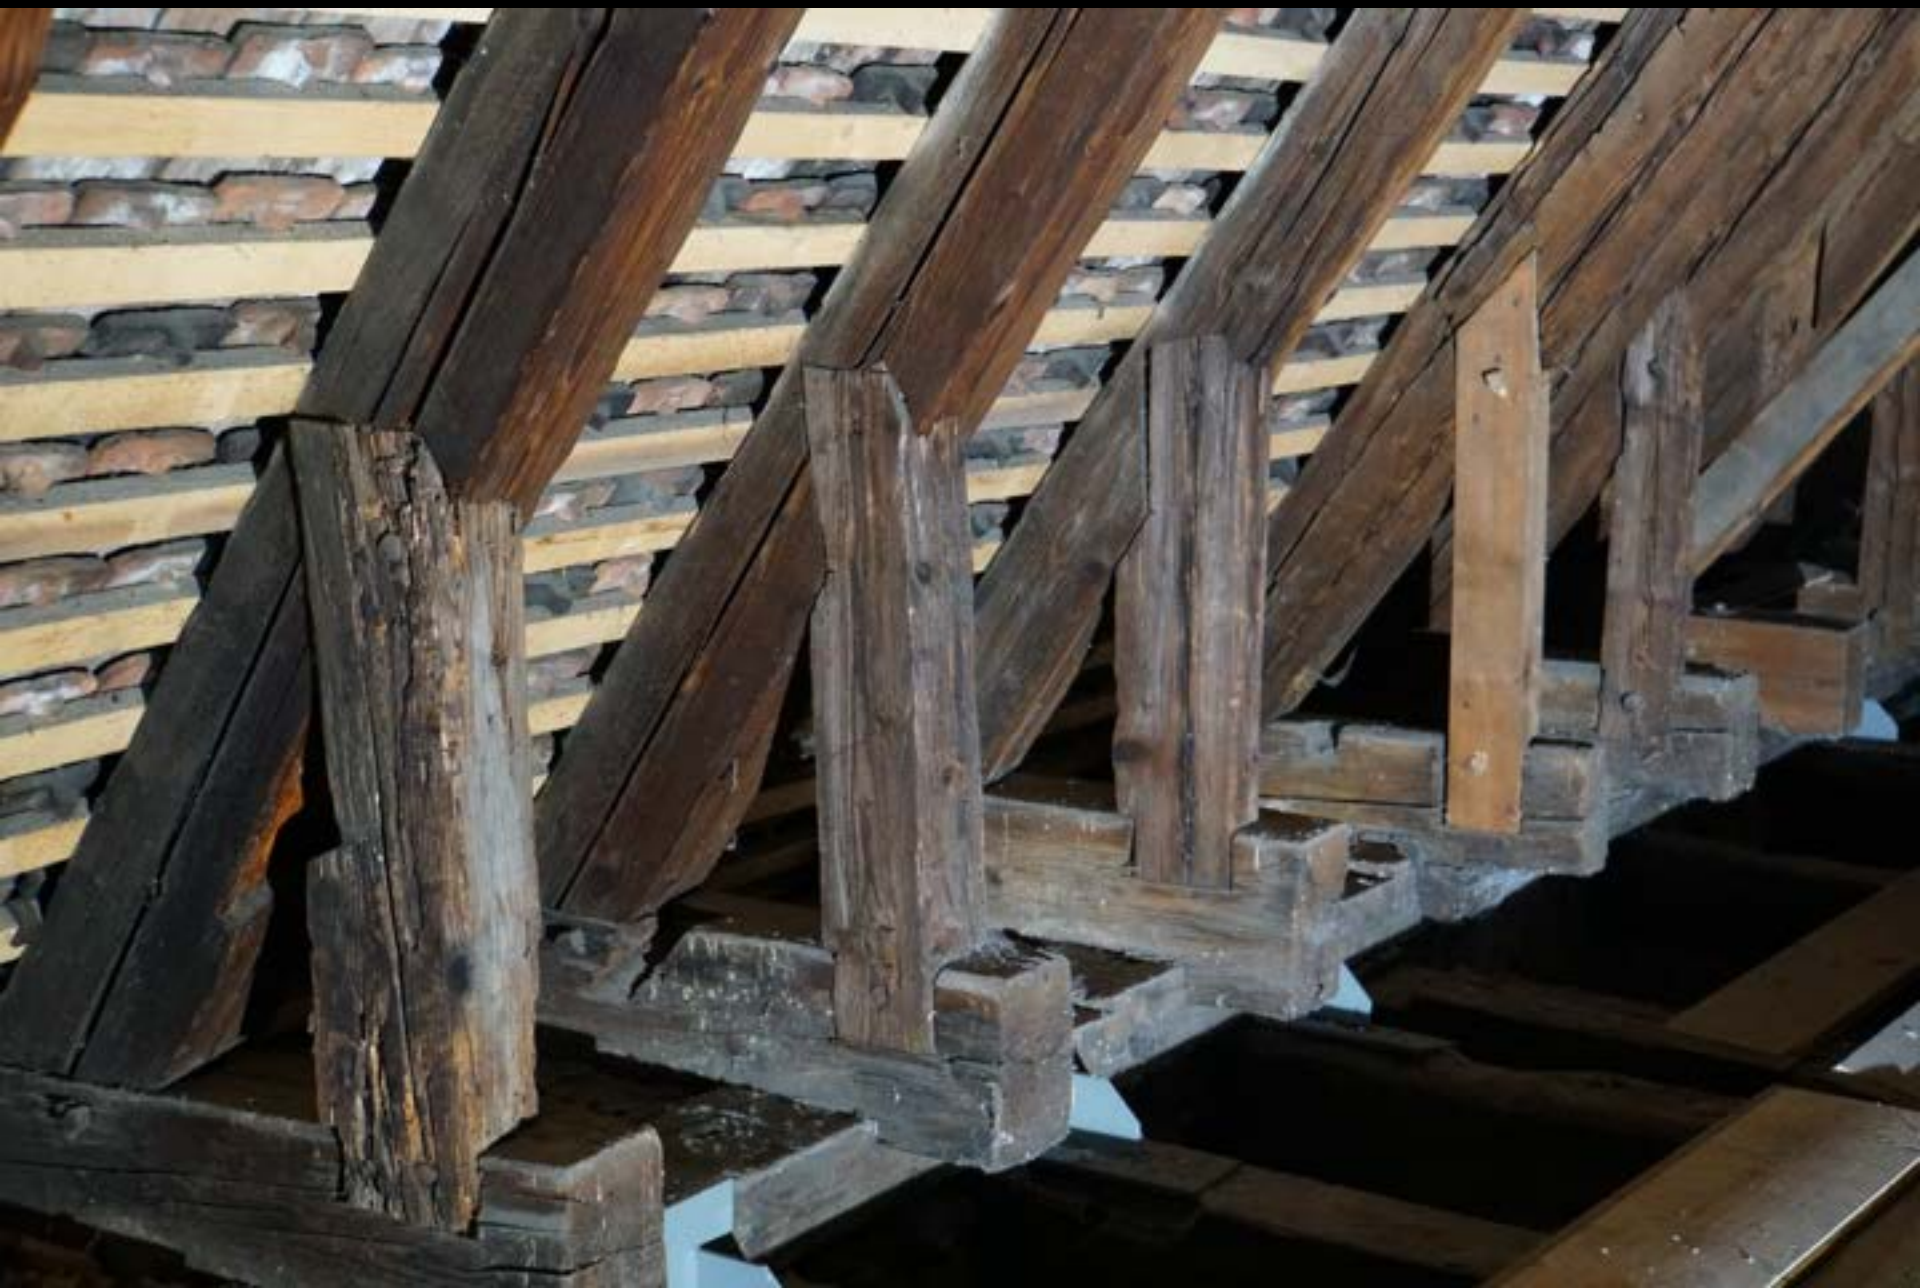
Kreuzstrebendach: Stichbalken Sparrenknechte (Basel, Grosses Klingenthal, 13. Jh.)
