Holz II – Vom reinen Sparrendach zum „stehenden Stuhl“

Stefan M. Holzer, ETH Zürich

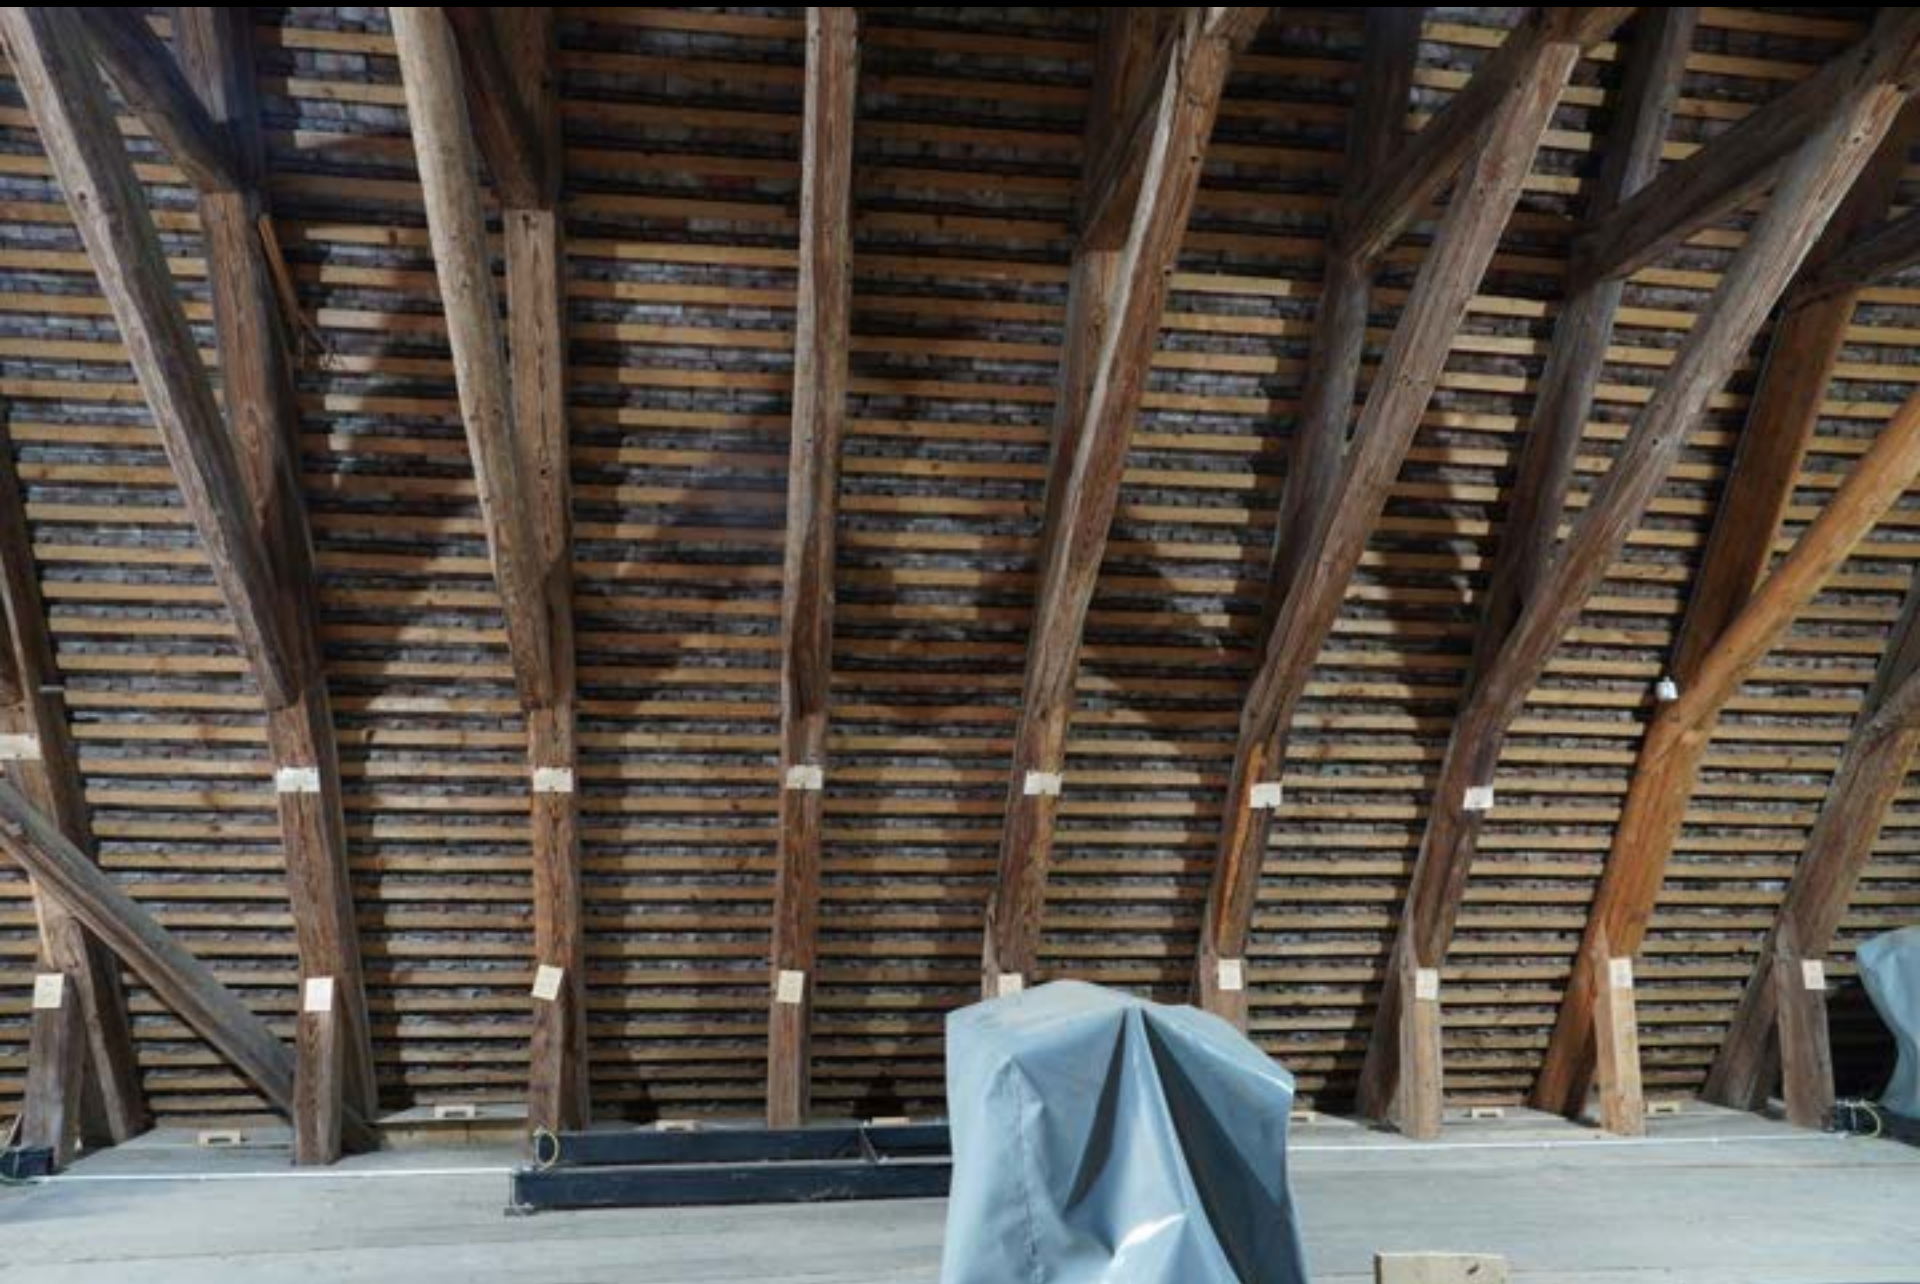
Kreuzstrebdach (Klosterkirche Königsfelden bei Windisch AG, 1315d). Fehlen eines Längsverbandes

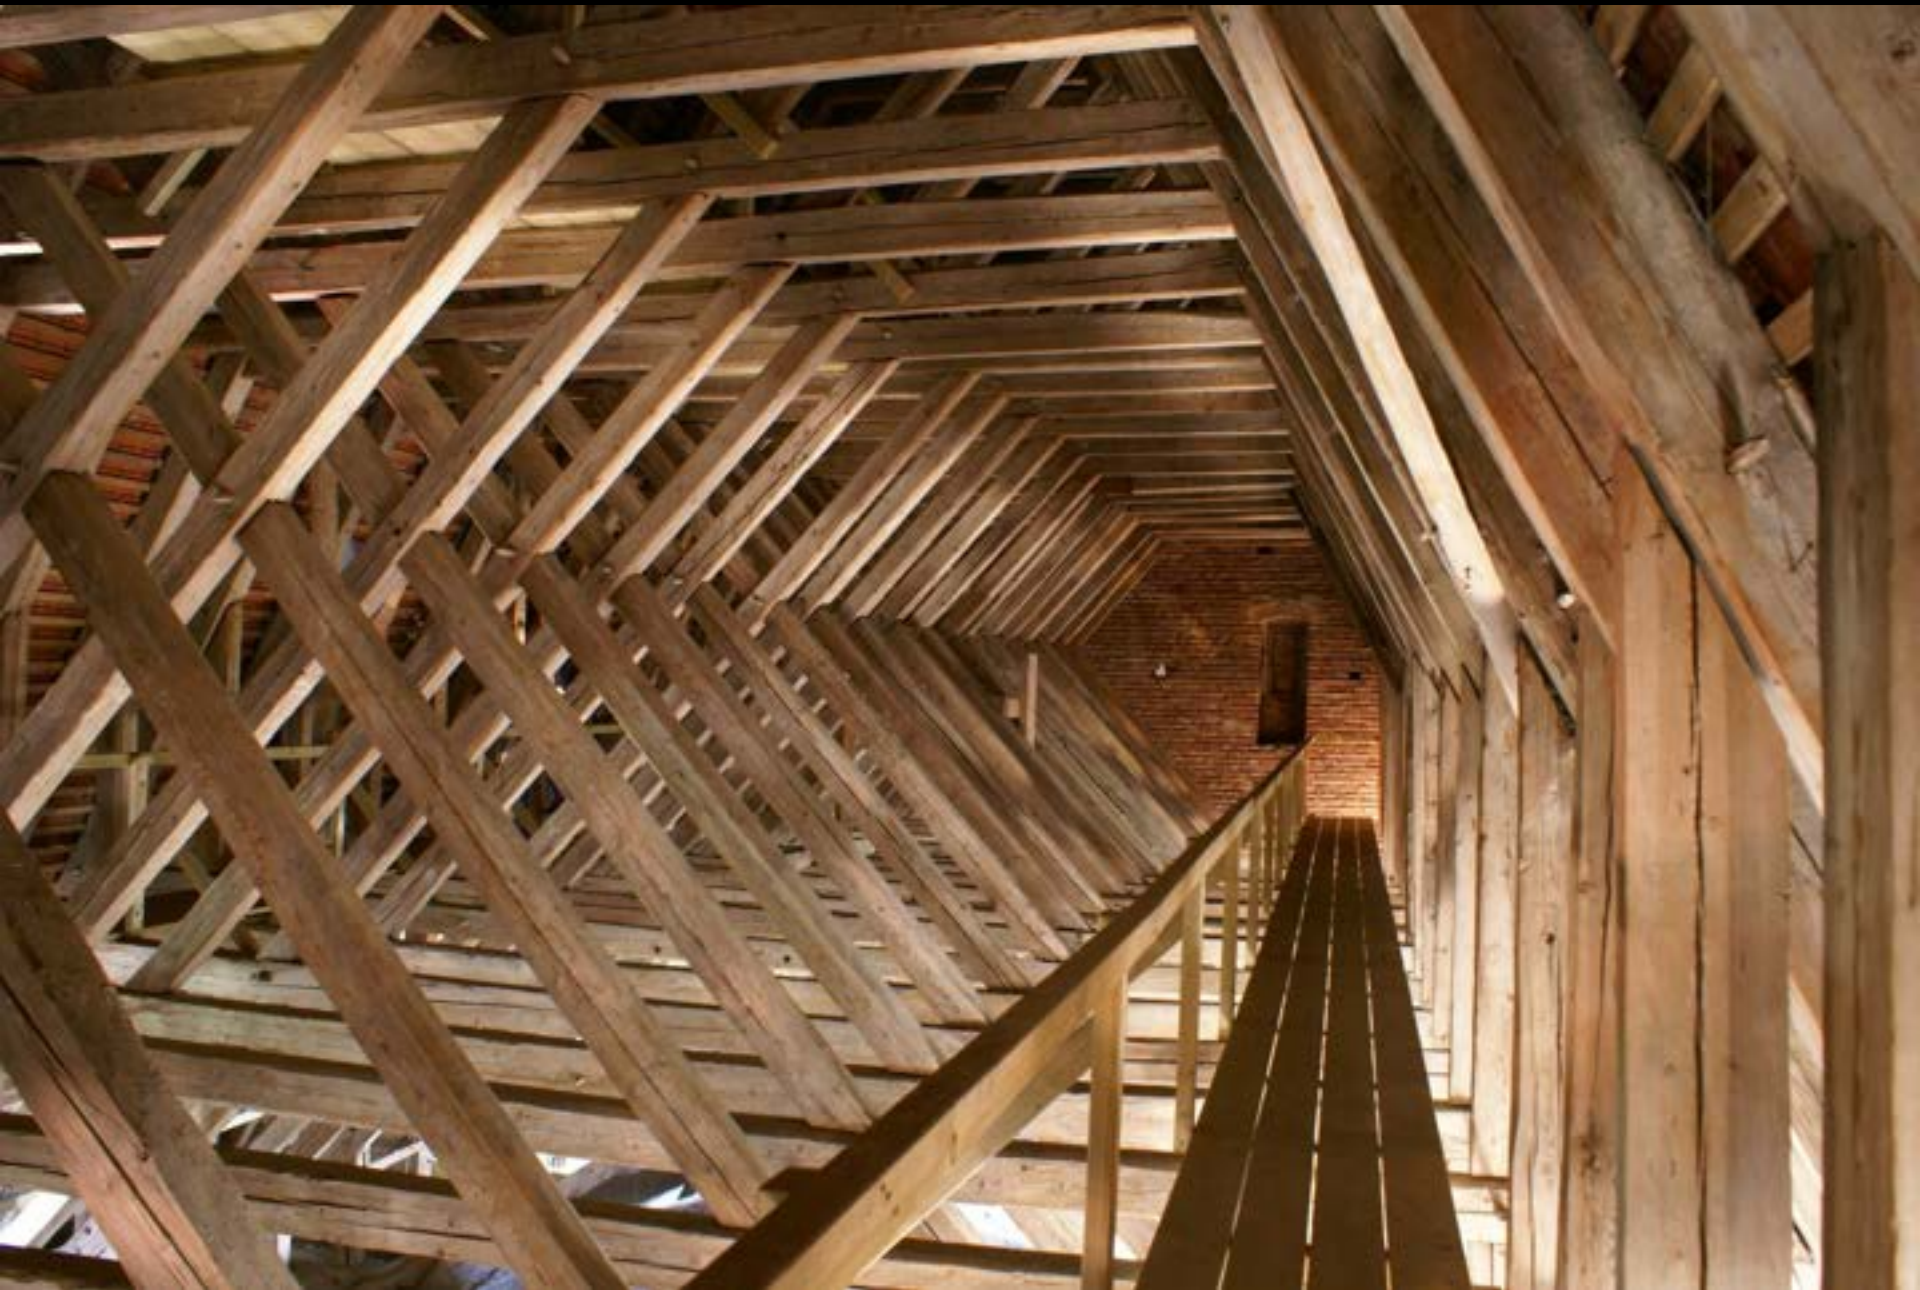
München, Maria Ramersdorf, Putzkante der ursprünglichen Holztonne (14. Jh.)

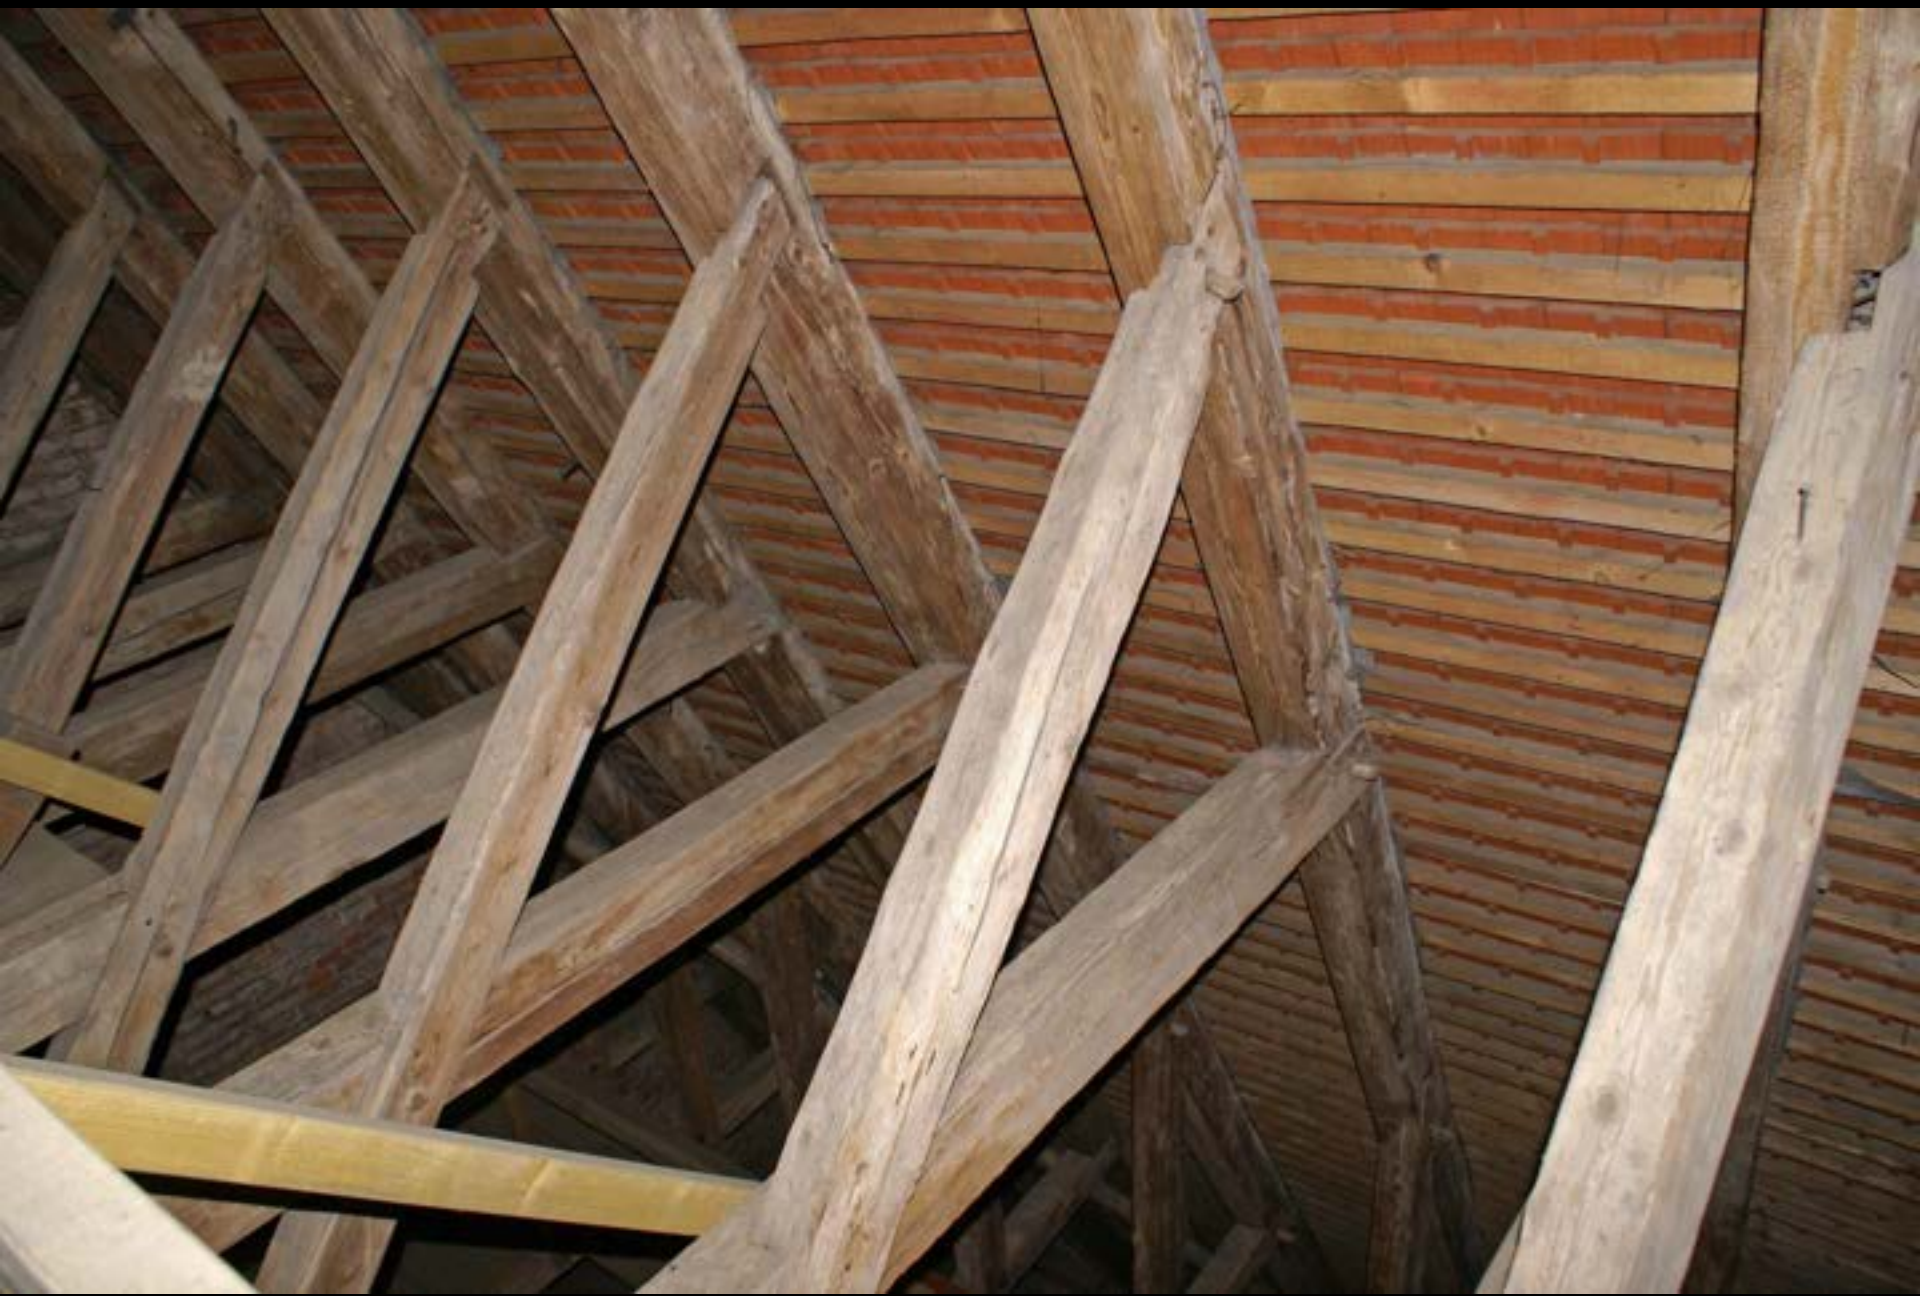
München, Maria Ramersdorf, Anschlüsse der Kehlbalken und Kreuzstreben (14. Jh.)

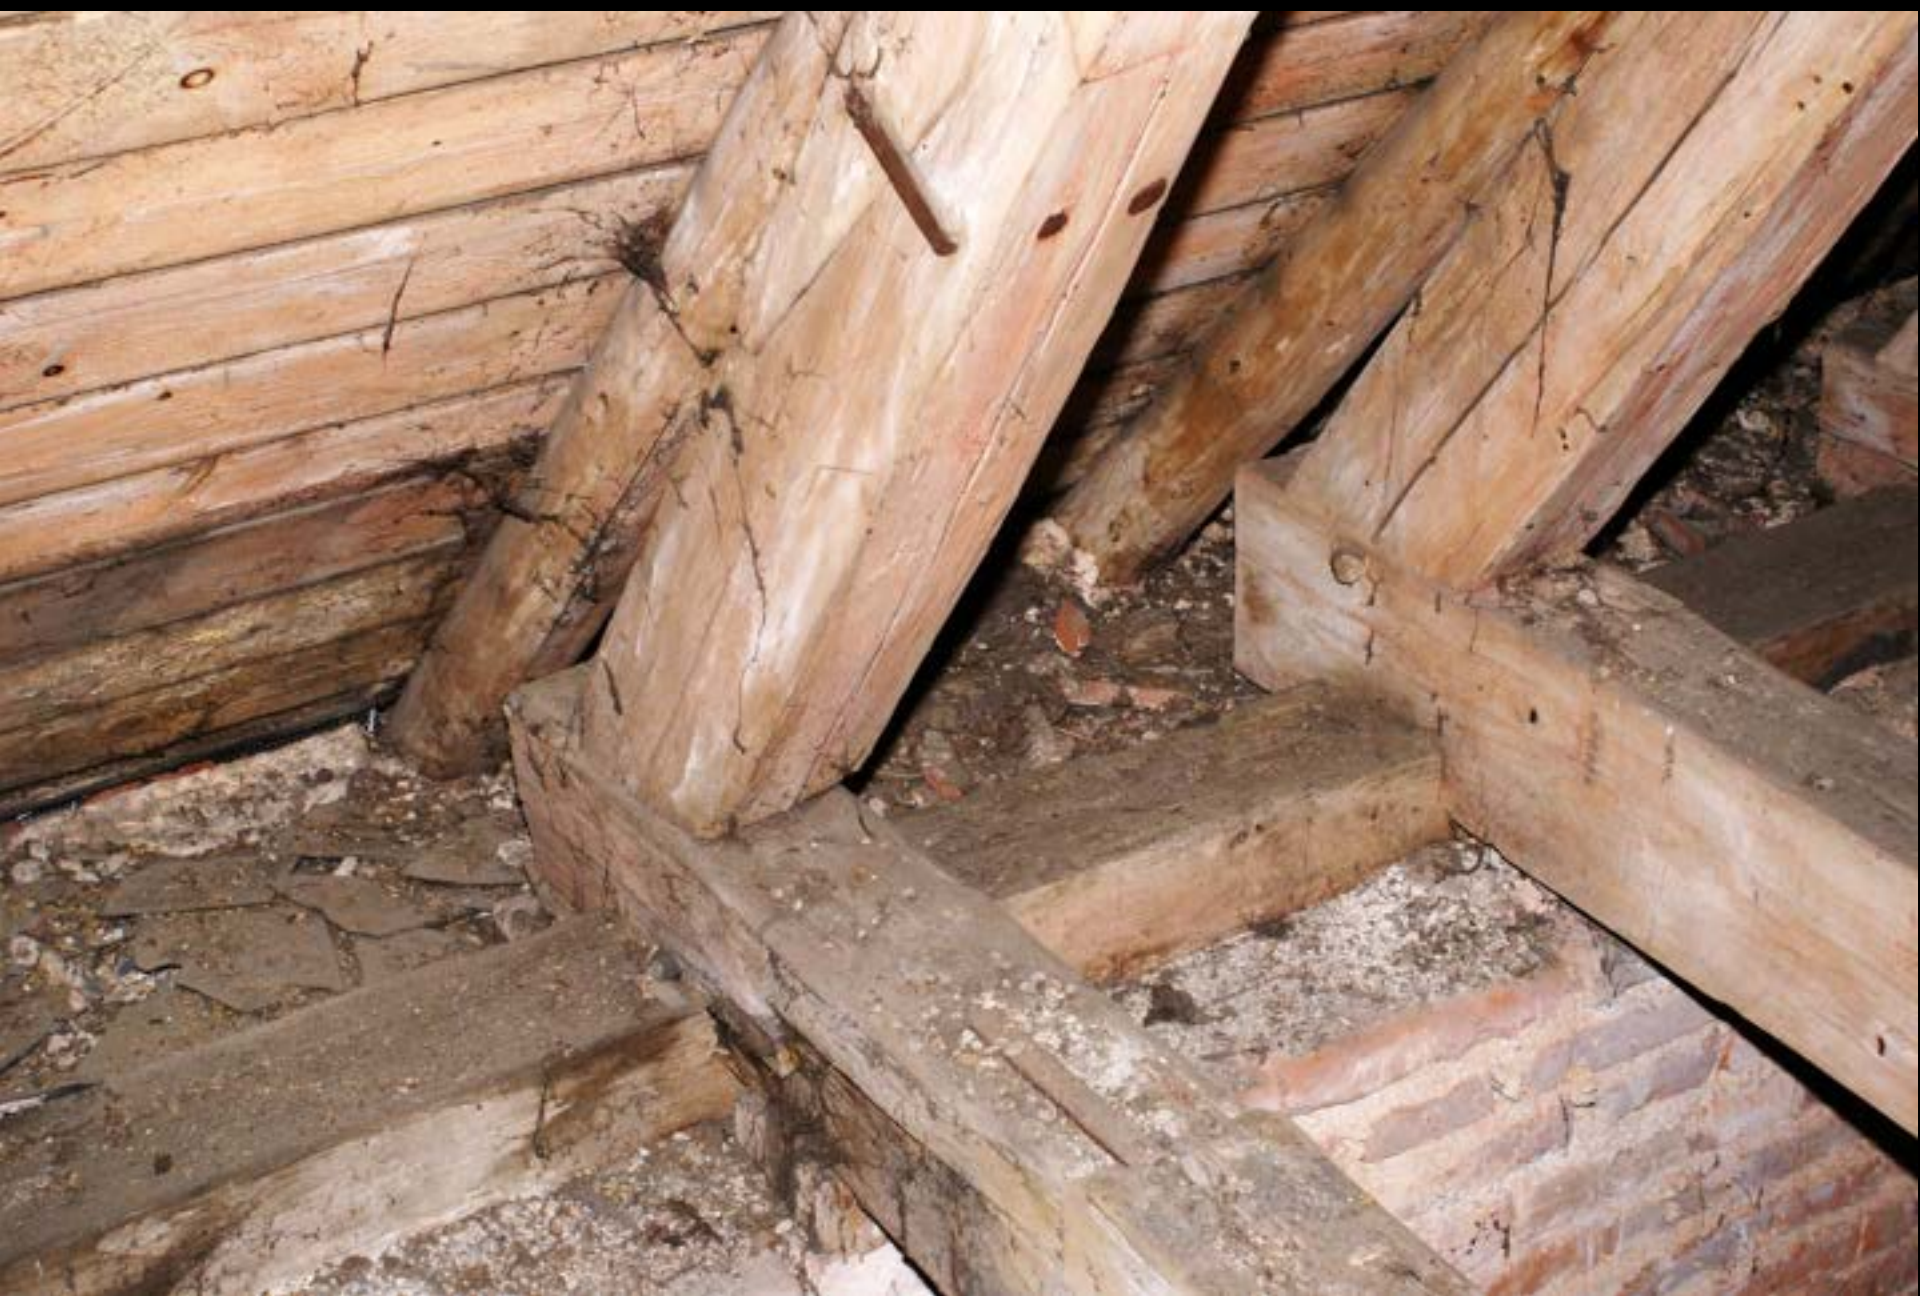
Mauerlatte und Gespärre, Aufschieblinge (Möschenfeld)

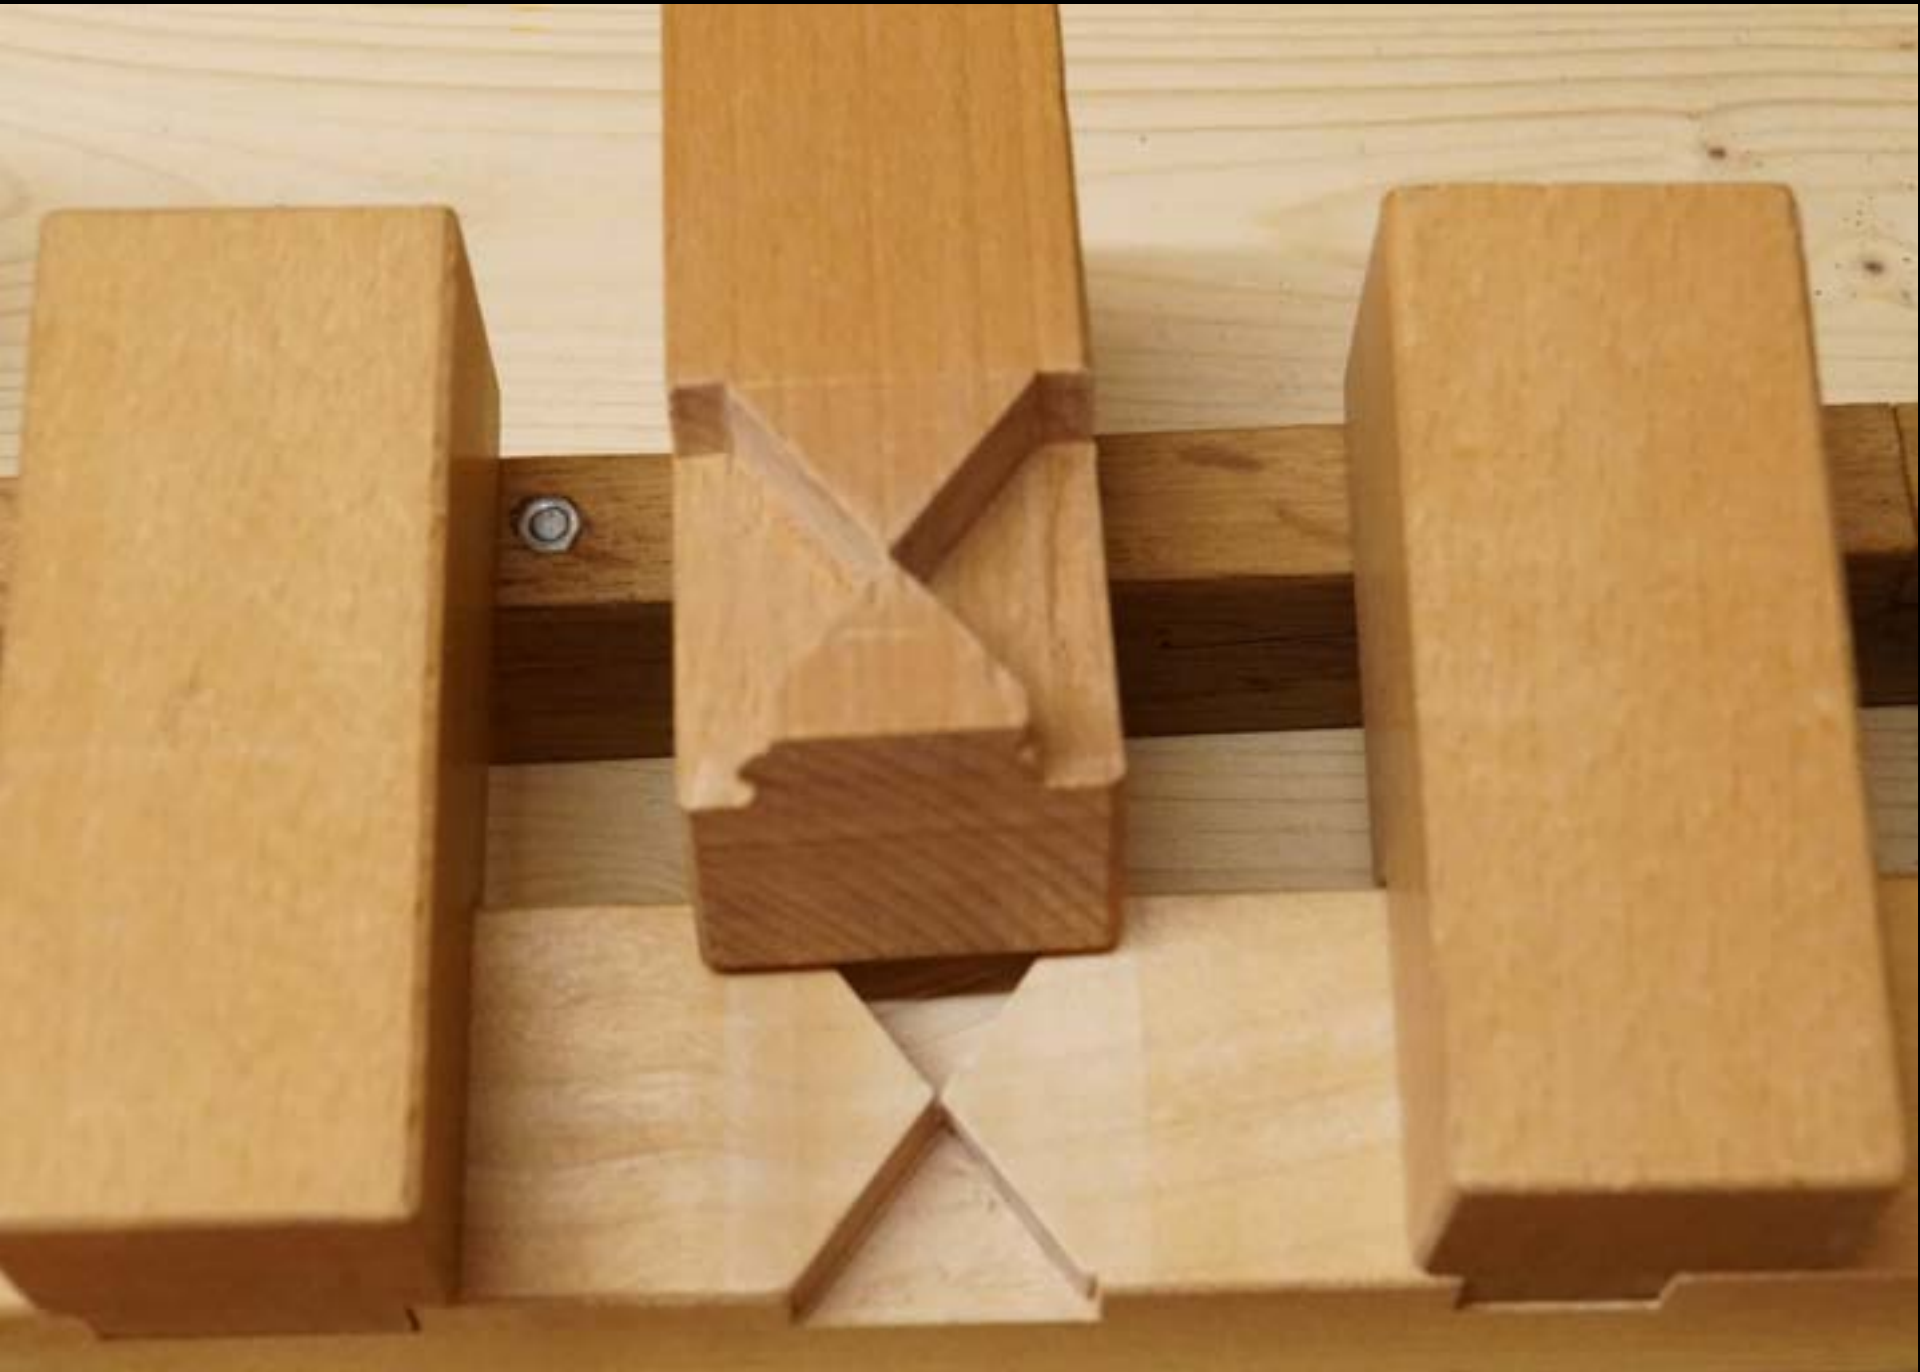
Verbindung zwischen Mauerlatte und Gespärre: Kreuzkamm (Fachwerkmuseum Unterstammheim)

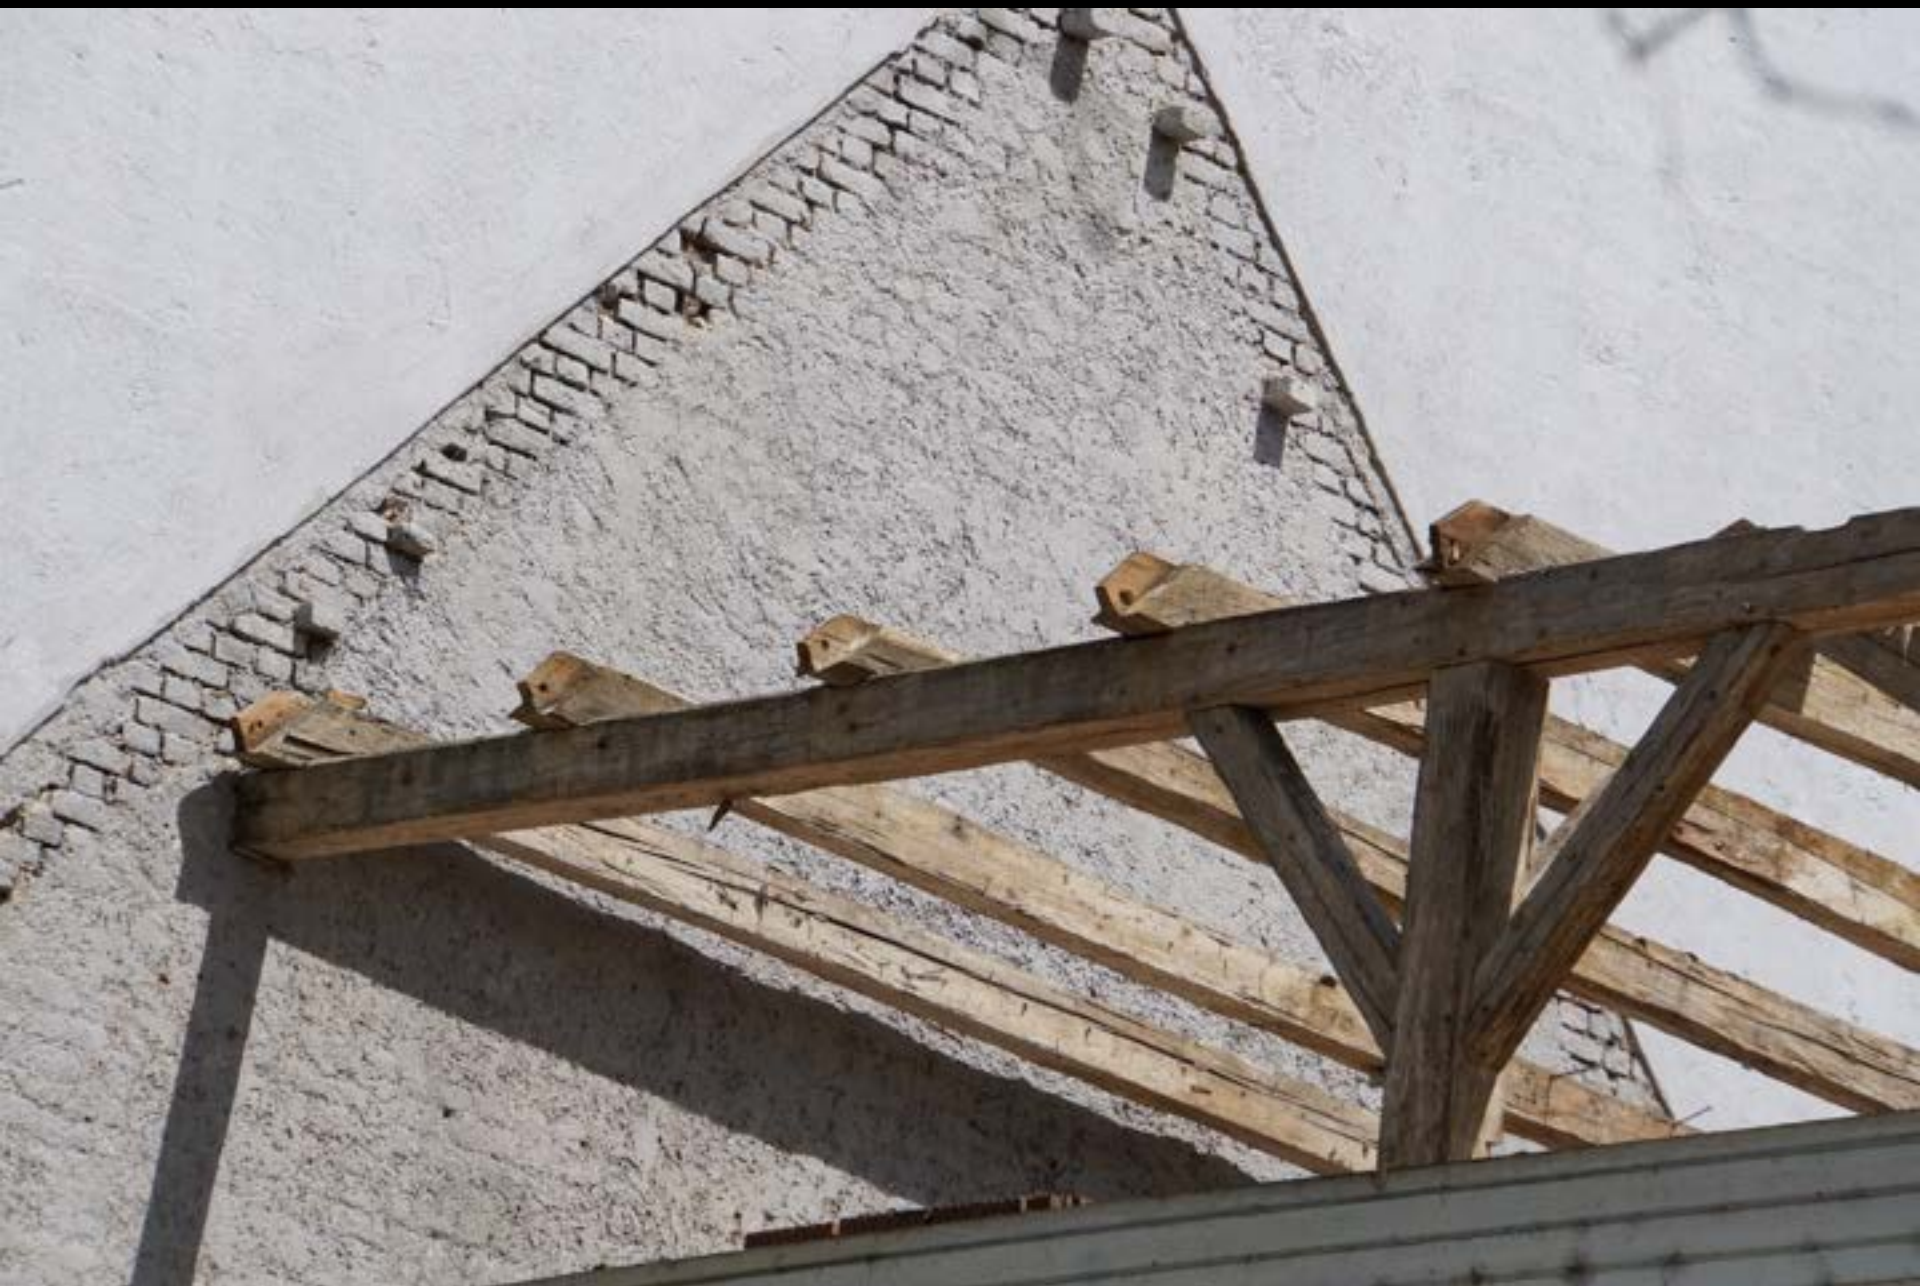
„Stehender Stuhl“ als Aufbauhilfe: Kehlbalken als Arbeitsebene

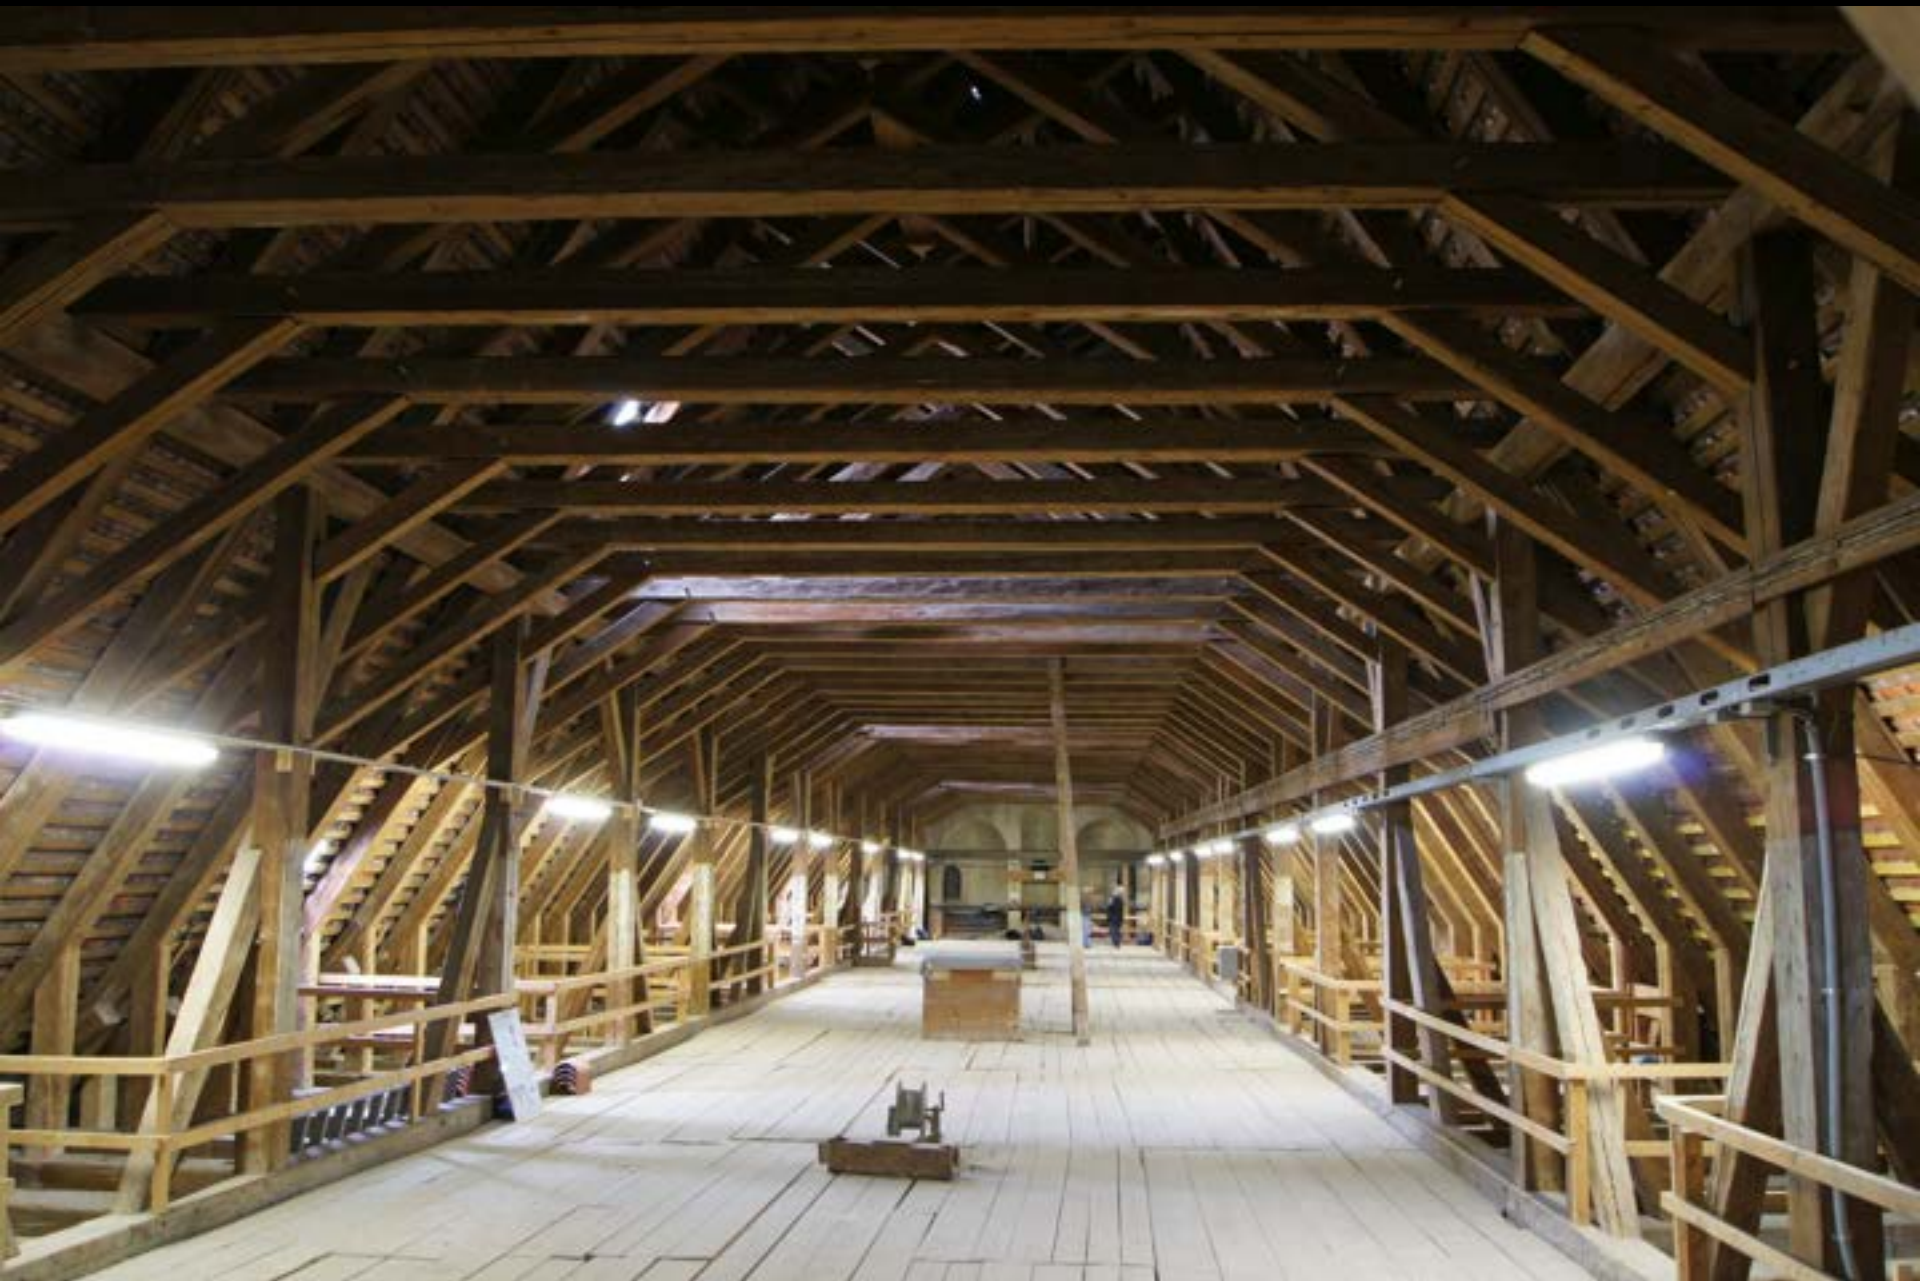
„Stehender Stuhl“ mit Reihung identischer Gespärre (Augsburg, Dom, Langhaus, 15. Jh.)

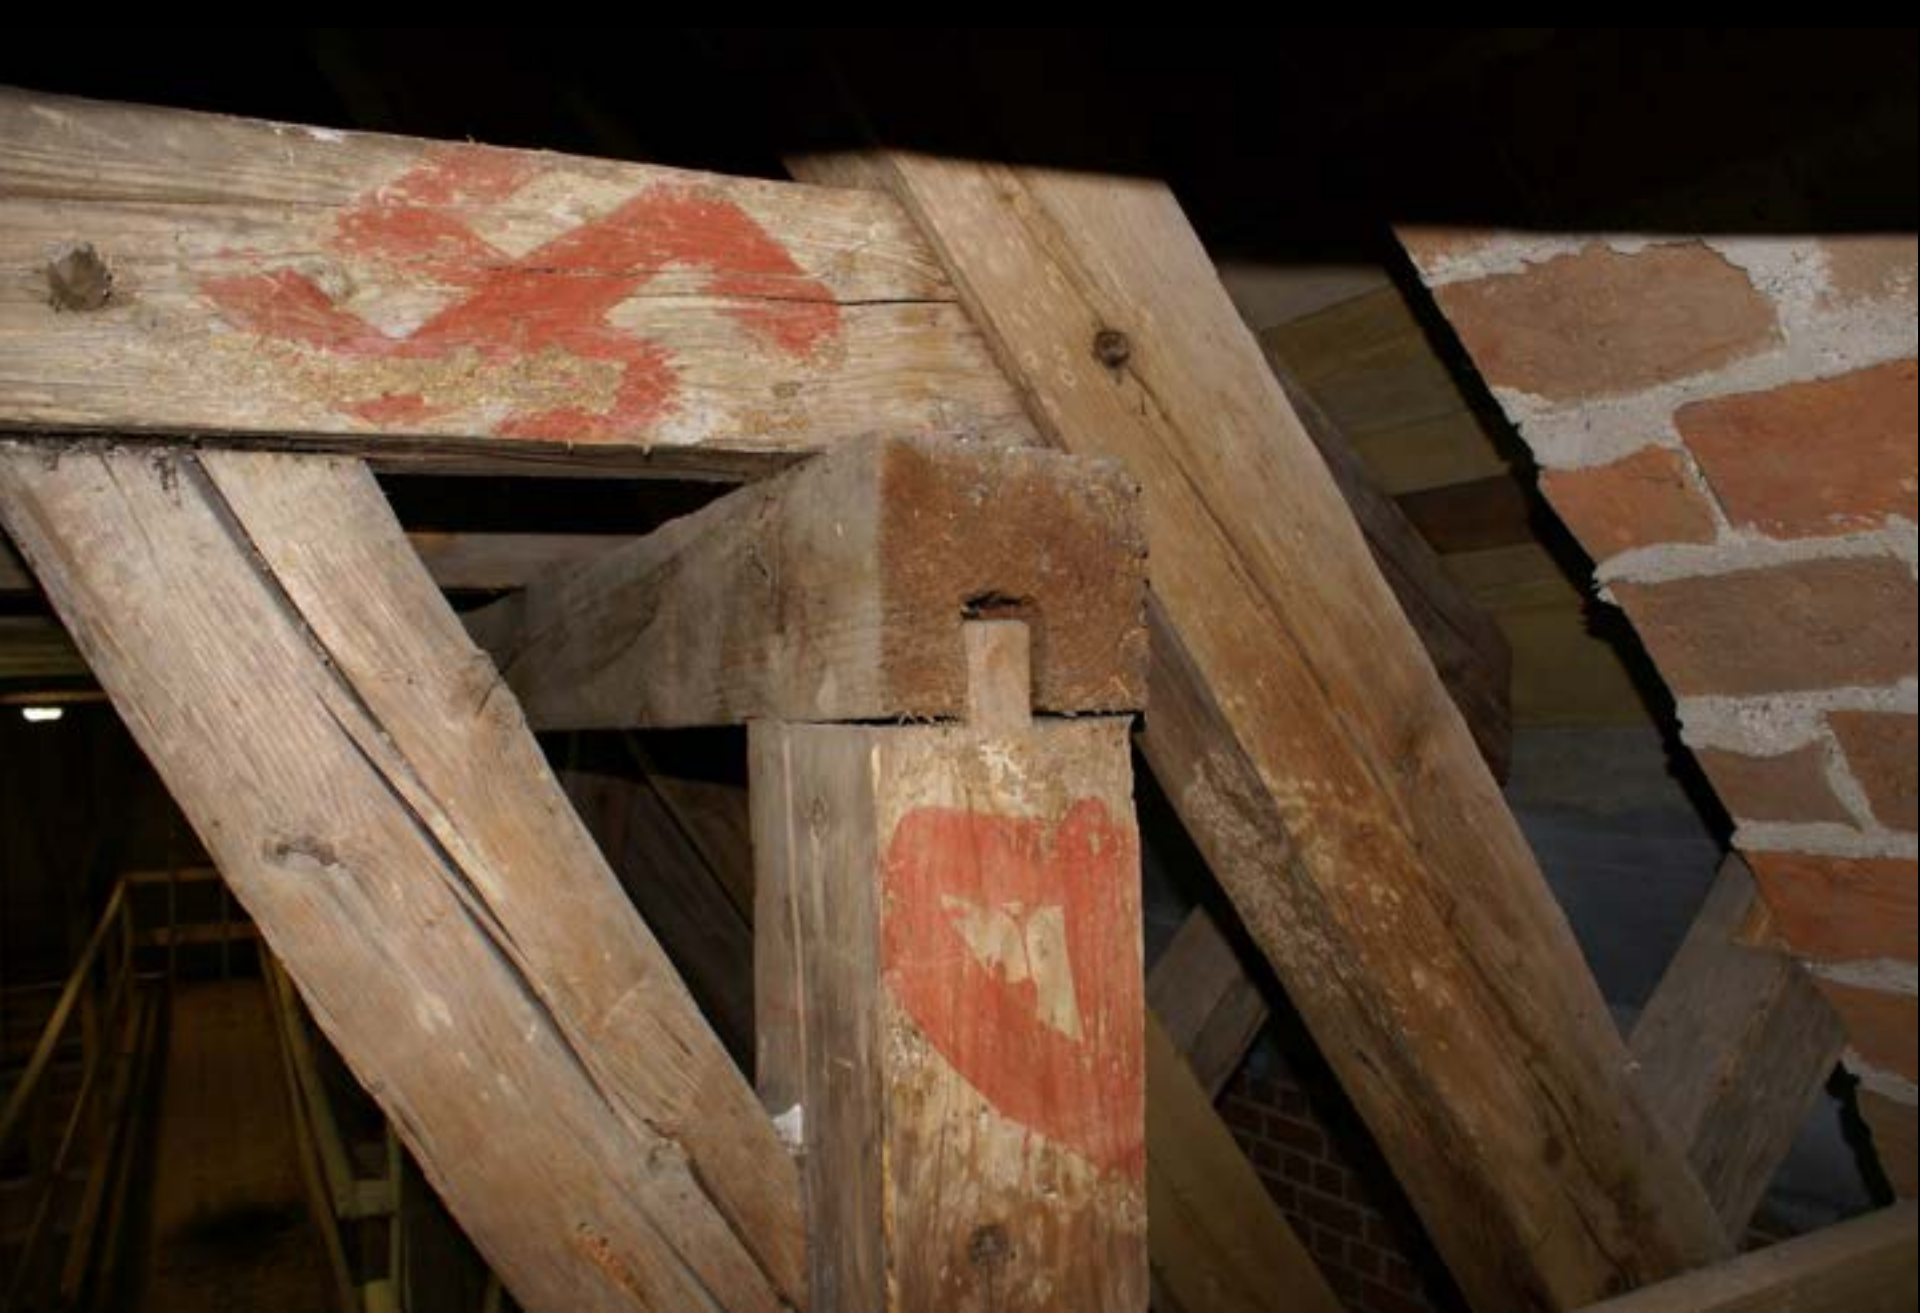
„Stehender Stuhl“: oberes Ende der Stuhlsäule (Beyharting, Klosterkirche, Chor, 15. Jh.)

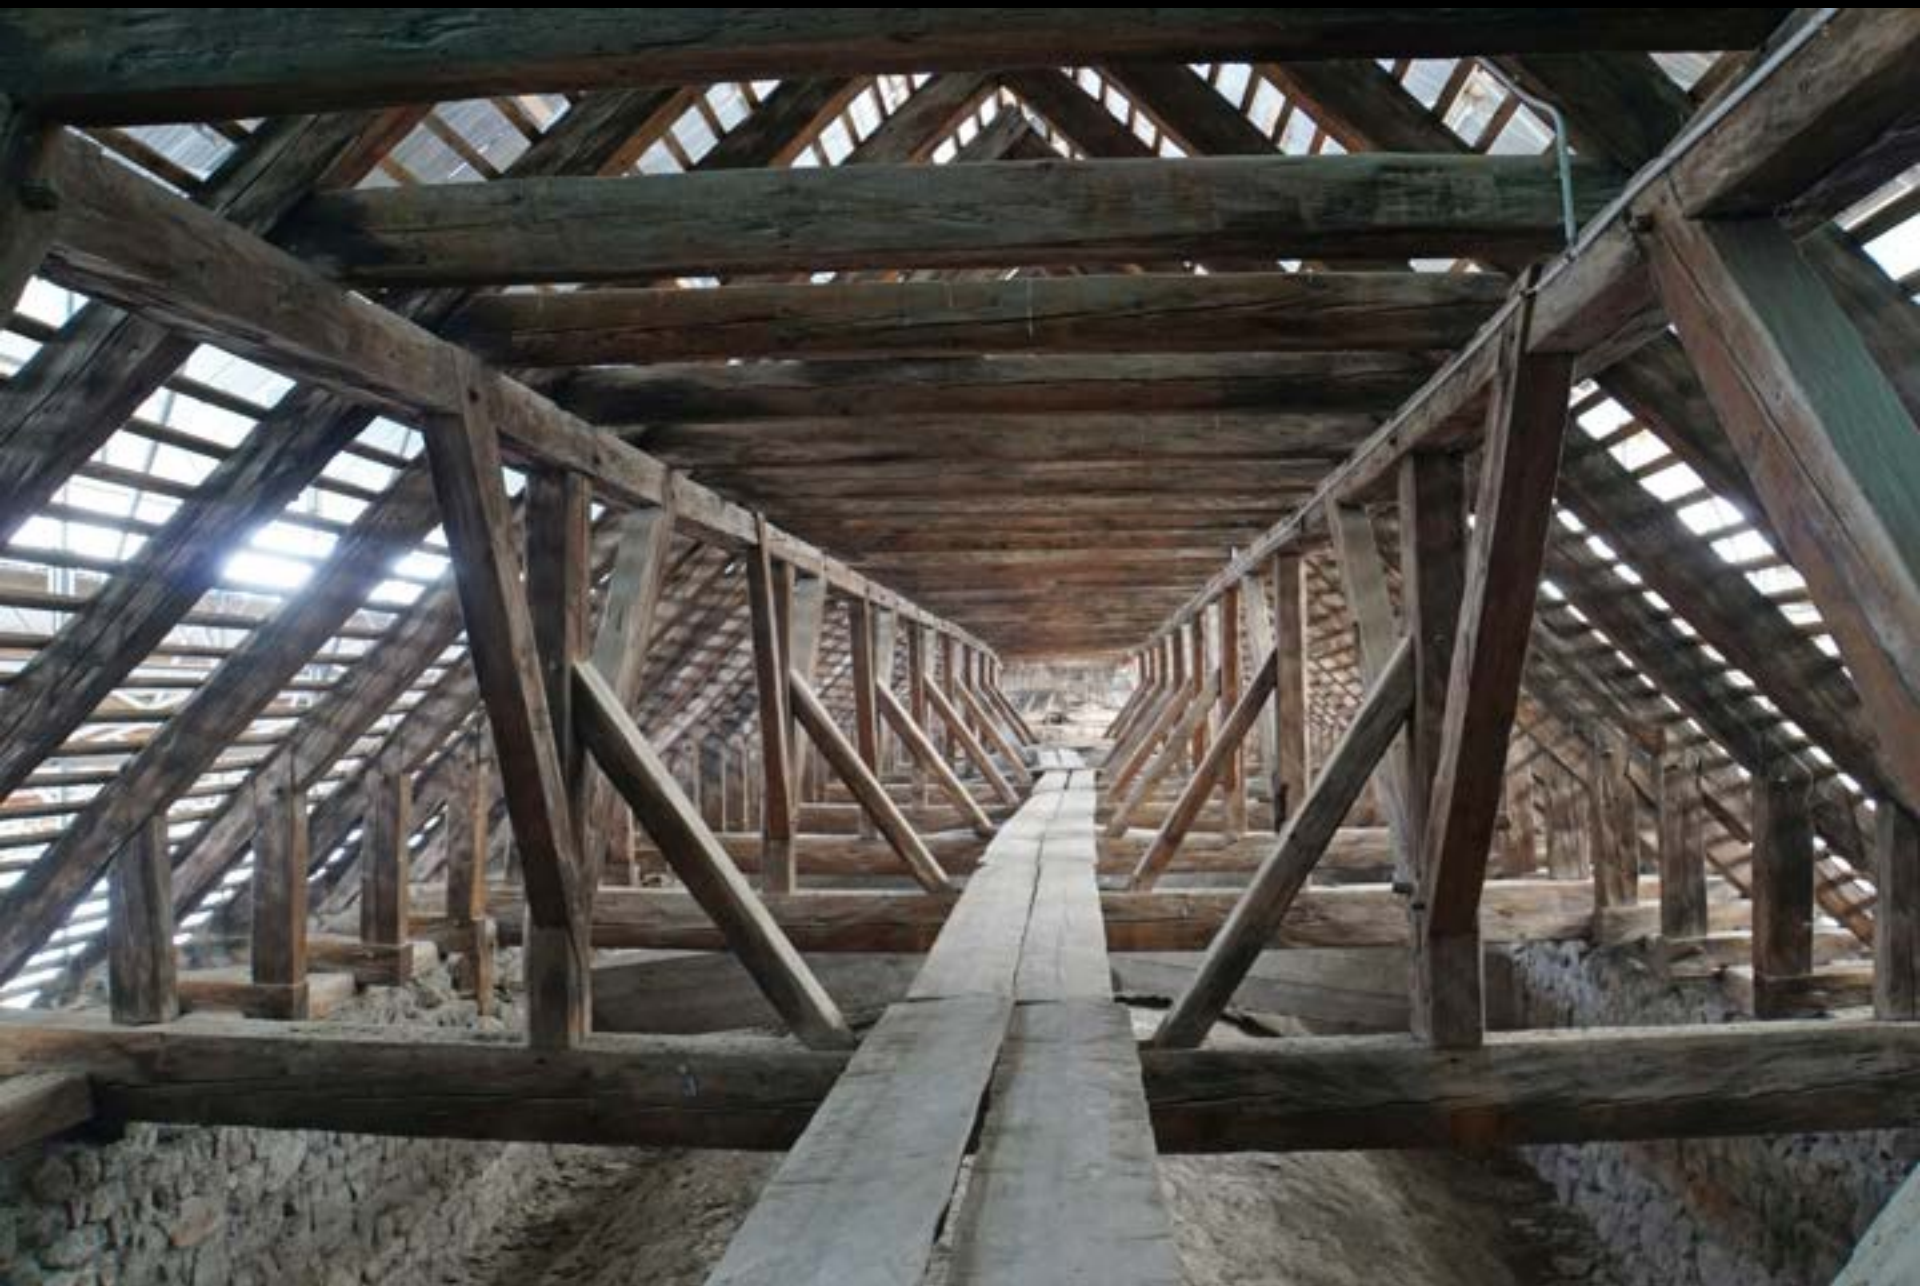
Payerne (VD), Abbatiale, Langhaus (1401/02d): stehender Stuhl mit Ankerbalken und Stichbalken
