Holz II – Vom reinen Sparrendach zum „stehenden Stuhl“

Stefan M. Holzer, ETH Zürich

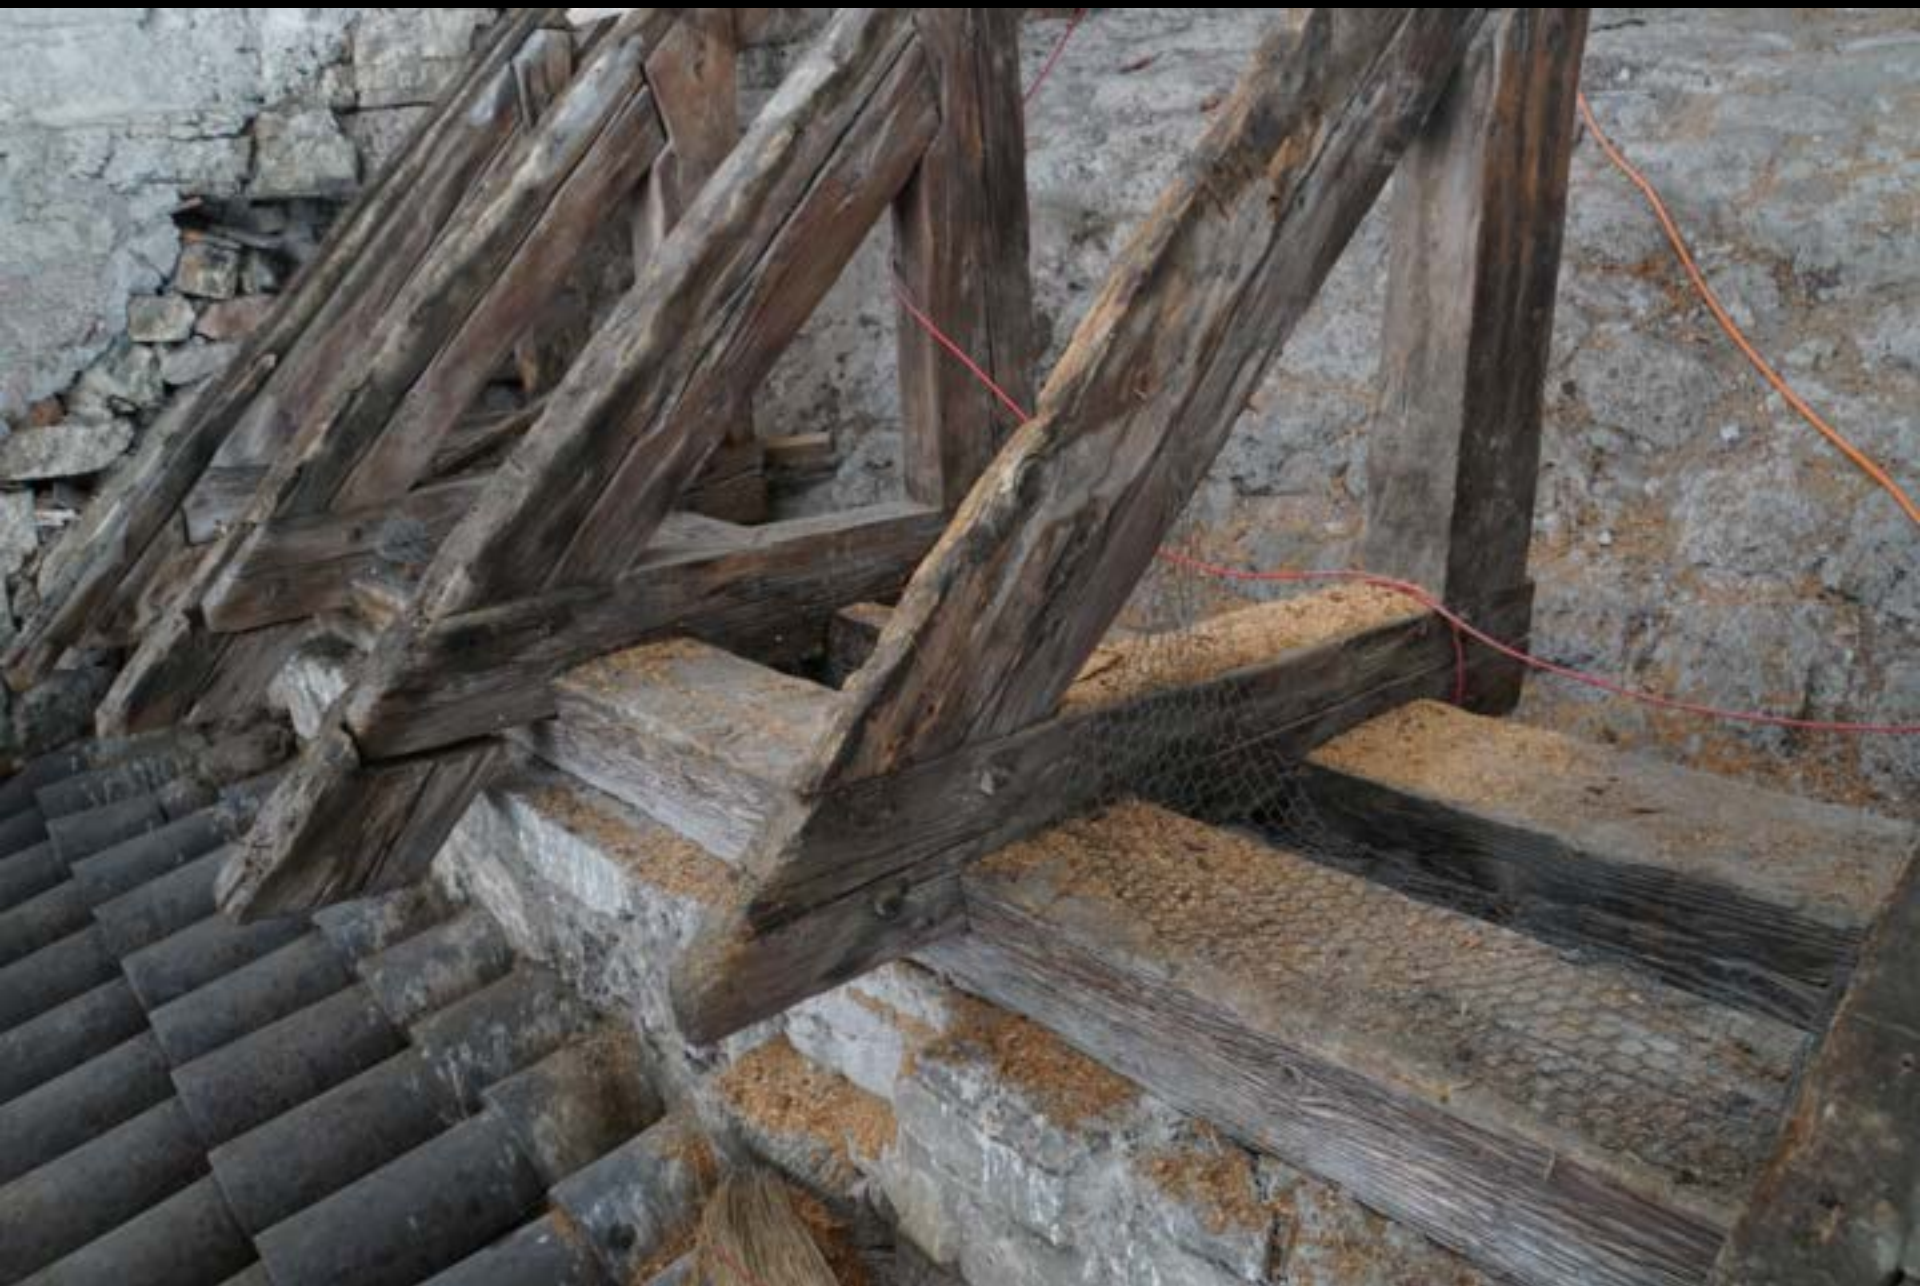
Payerne (VD), Abbatiale, Langhaus (1401/02d). Verblattete Sparrenfusspunkte

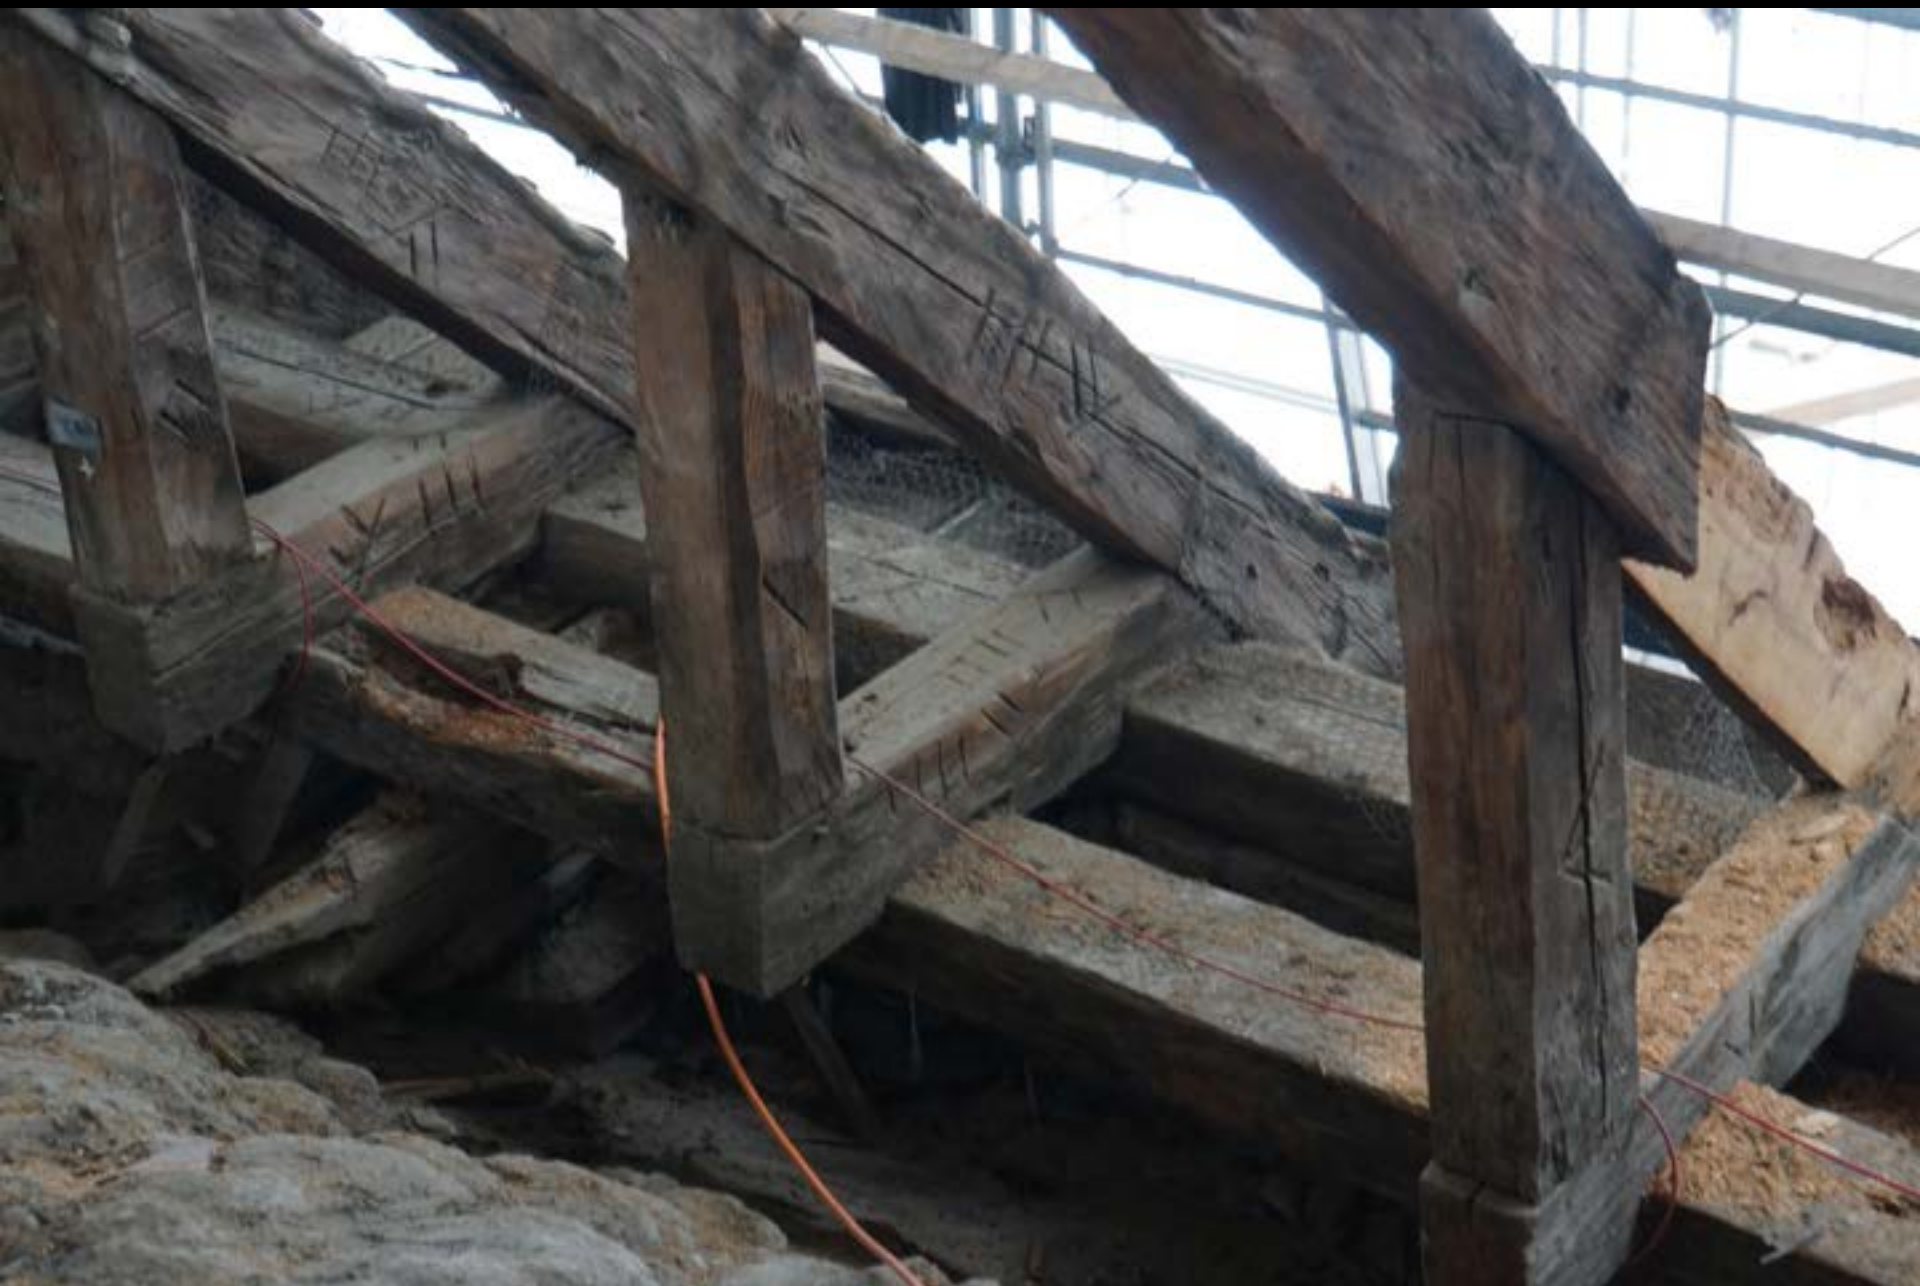
Payerne (VD), Abbatiale, Langhaus (1401/02d). Abbundmarken

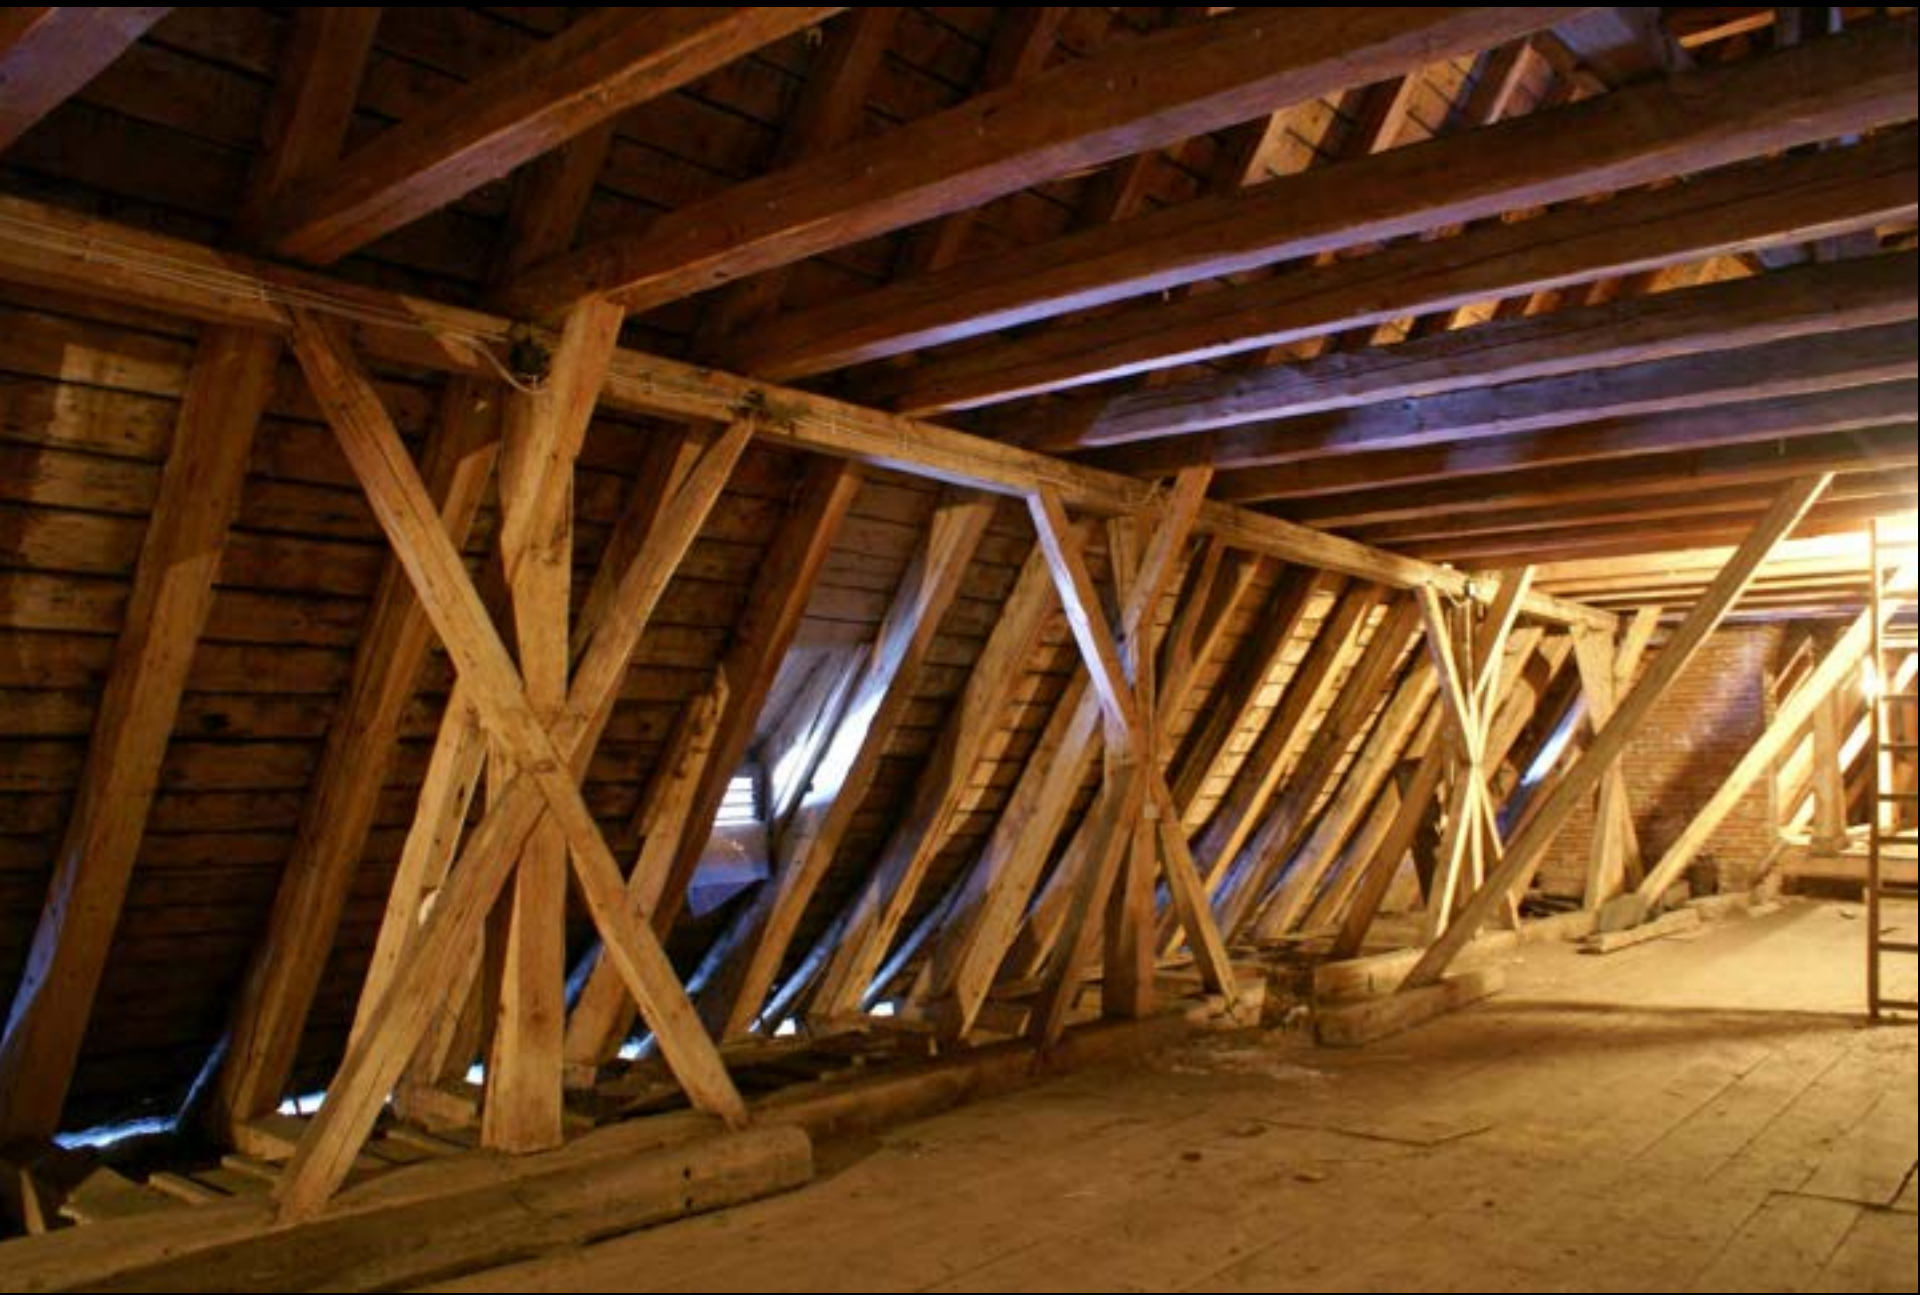
Wallfahrtskirche St. Ottilia, Möschenfeld b. München (Dachwerk 1675/76d). Stehende Stuhlwand.

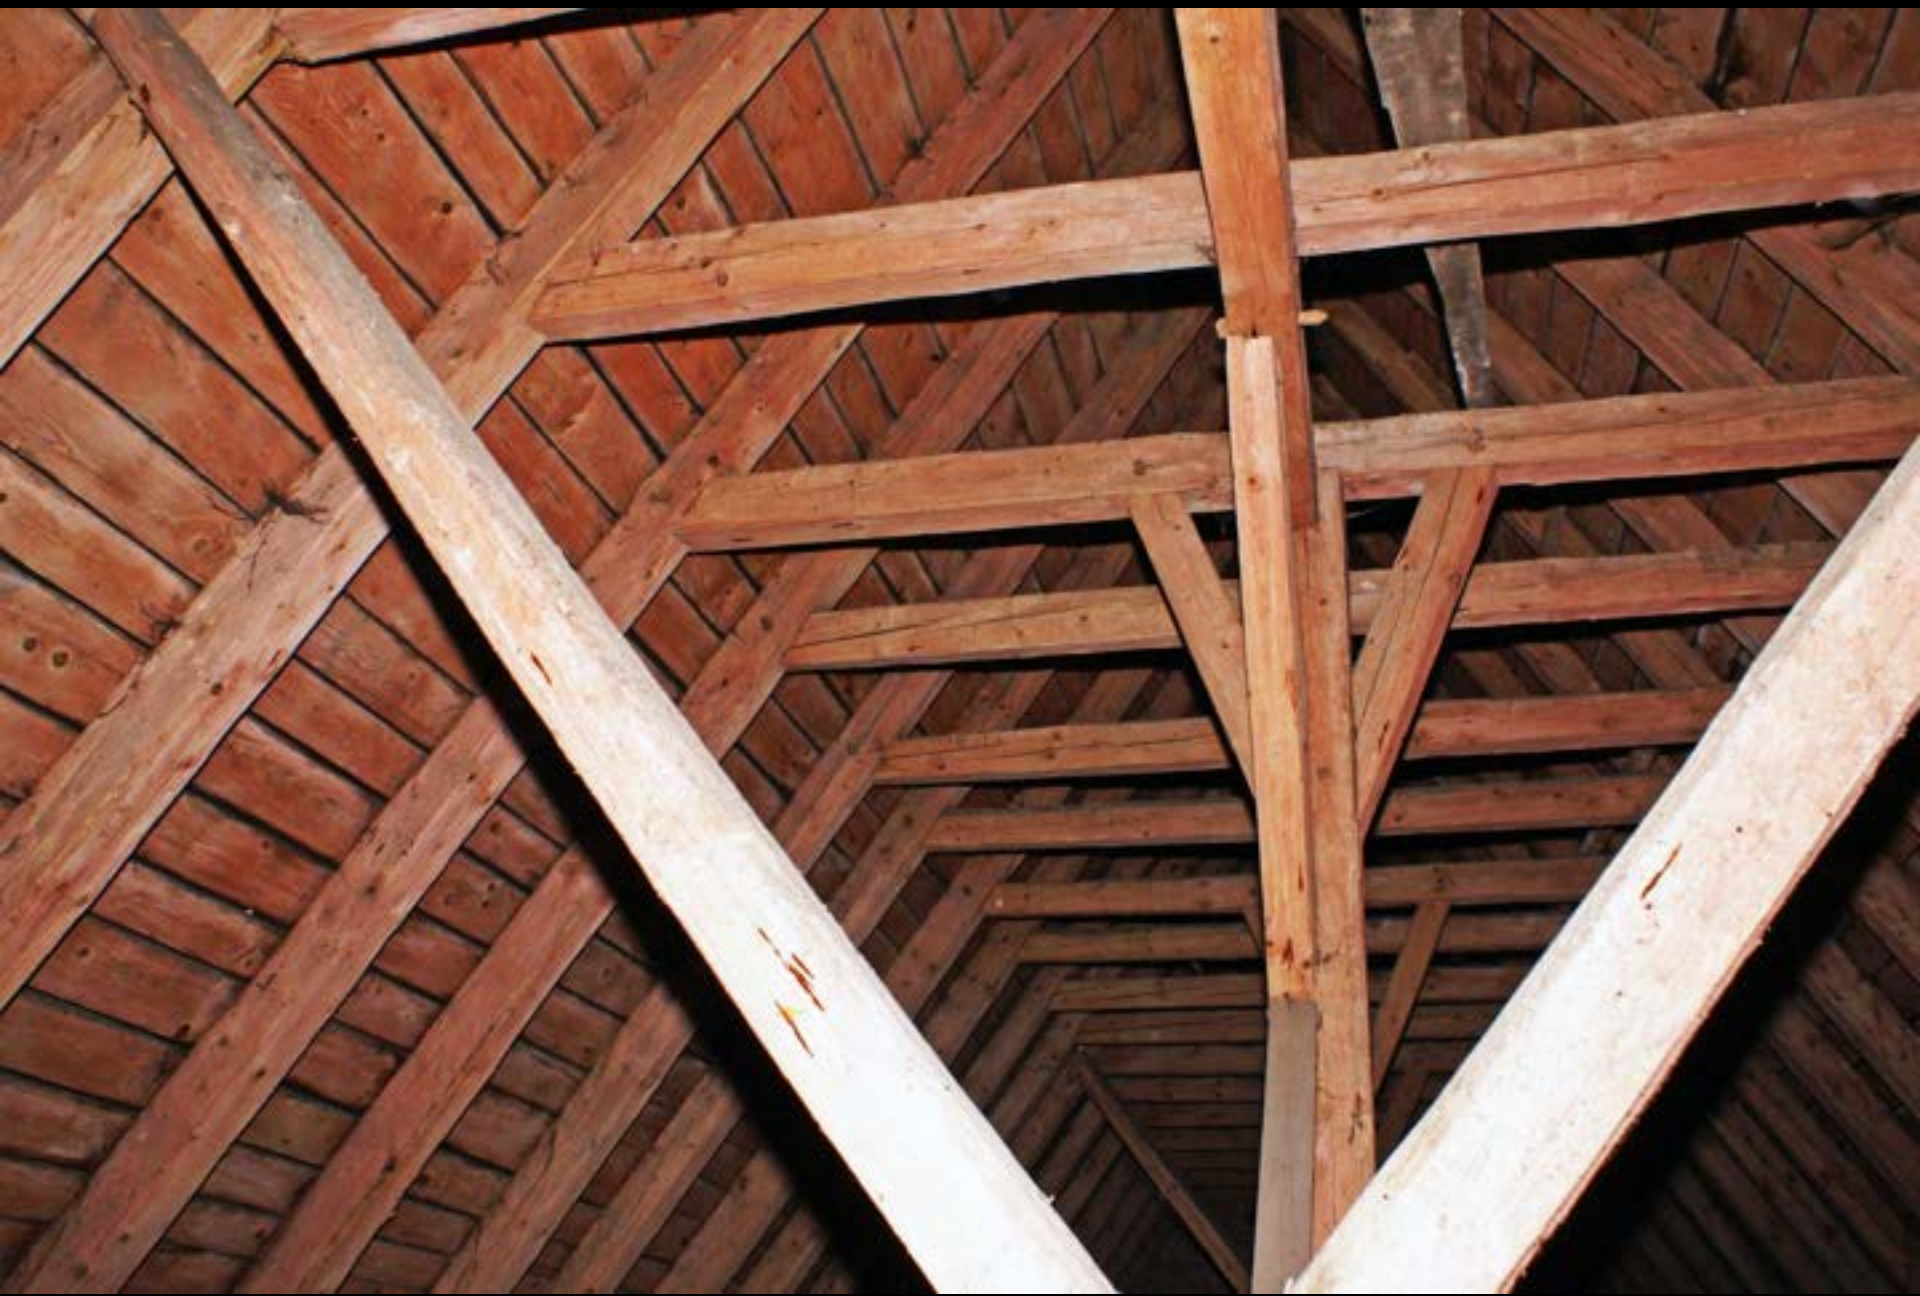
Wallfahrtskirche St. Ottilia, Möschenfeld (Dachwerk 1675/76d). „Einfach stehender Stuhl“ im oberen Stockwerk.

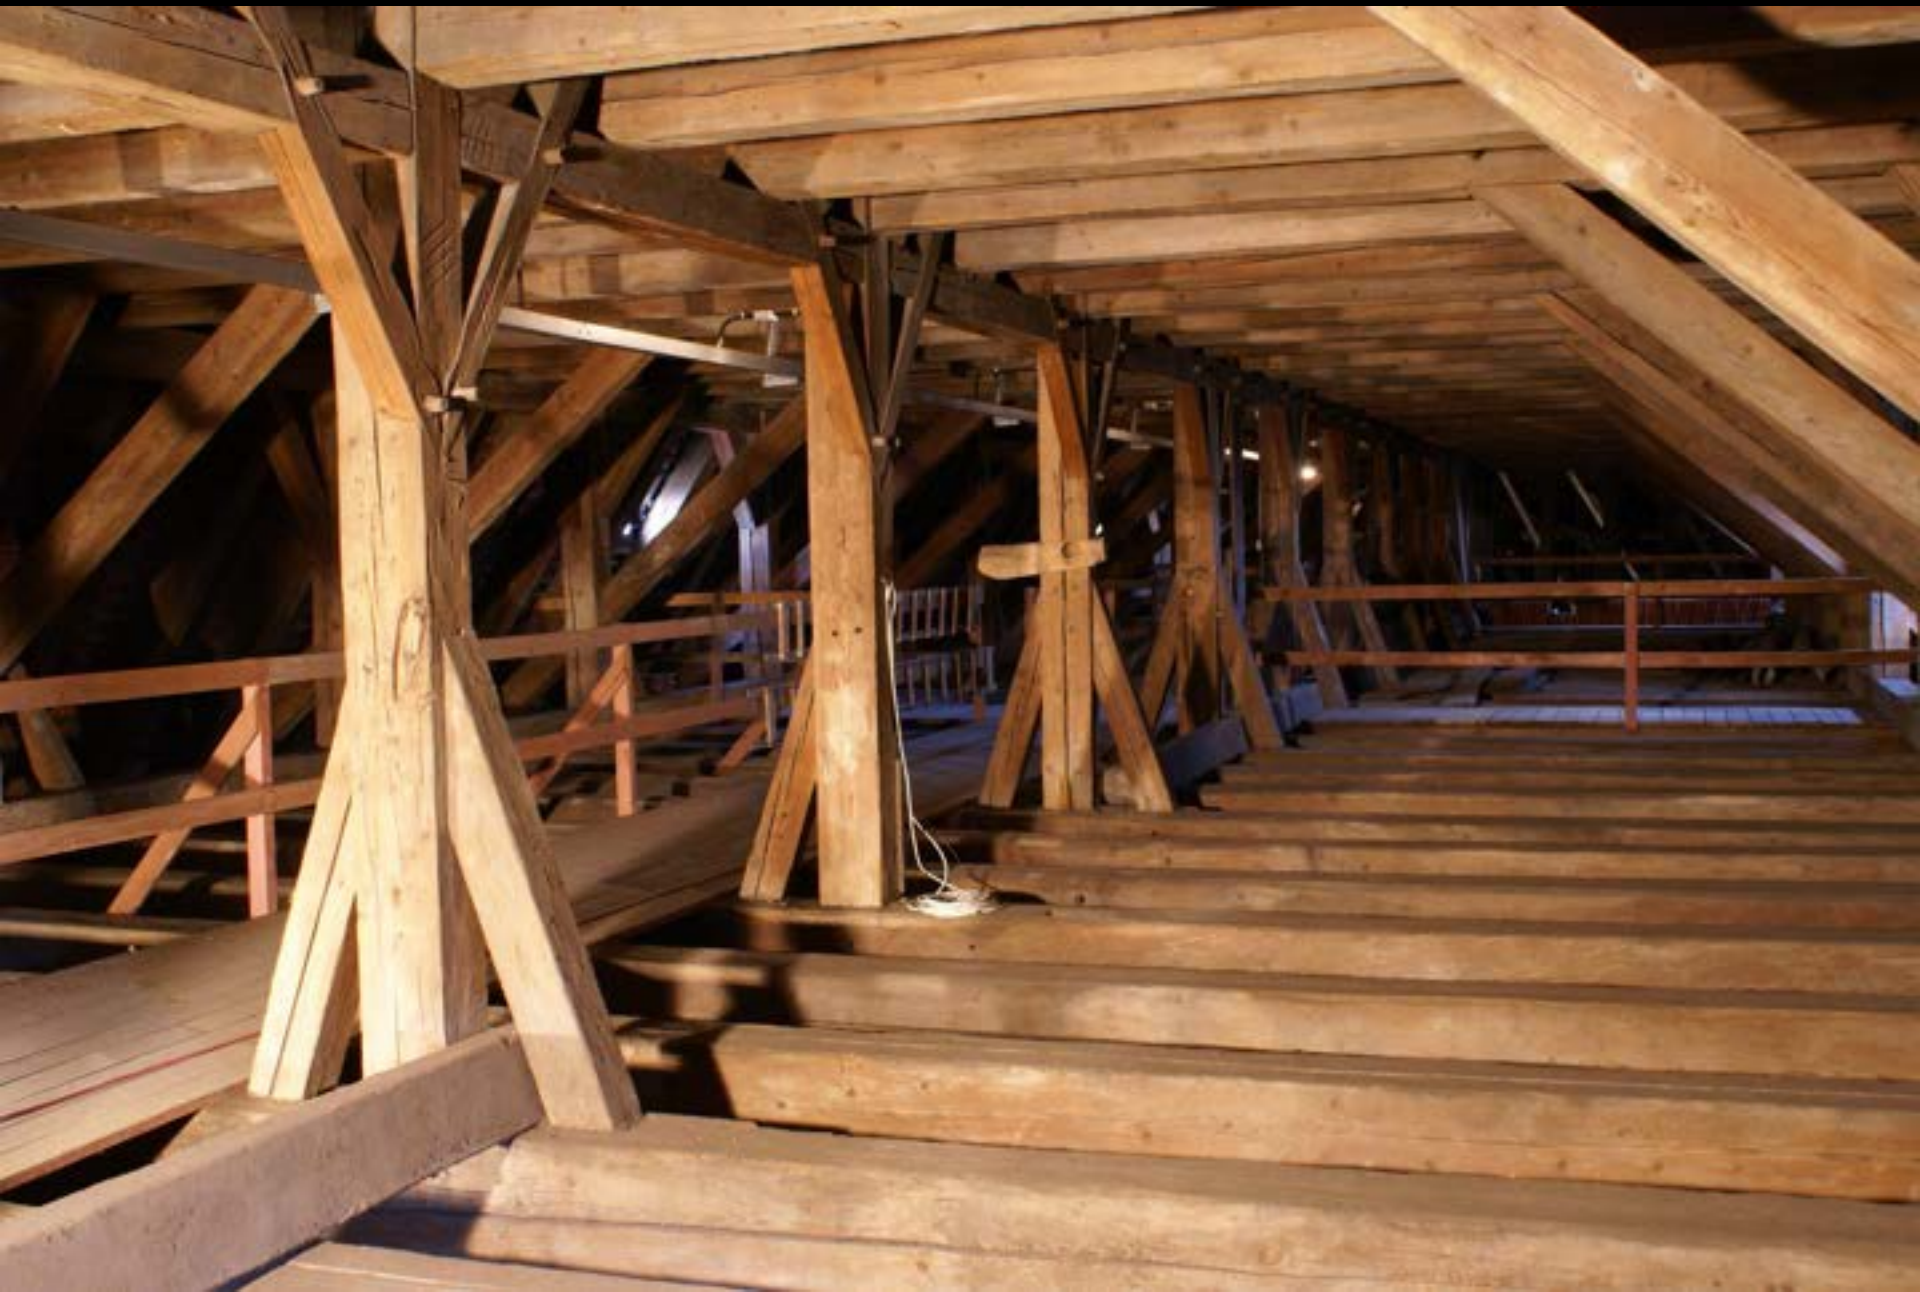
Integration von Hängewerk und Stuhl: Aussteifung der Bindergespärre durch Hängewerke  
Kehlbalken durch Längsunterzug gestützt, Zerrbalkenlage ungestützt (Augsburg, St. Ulrich und Afra, 15. Jh.)

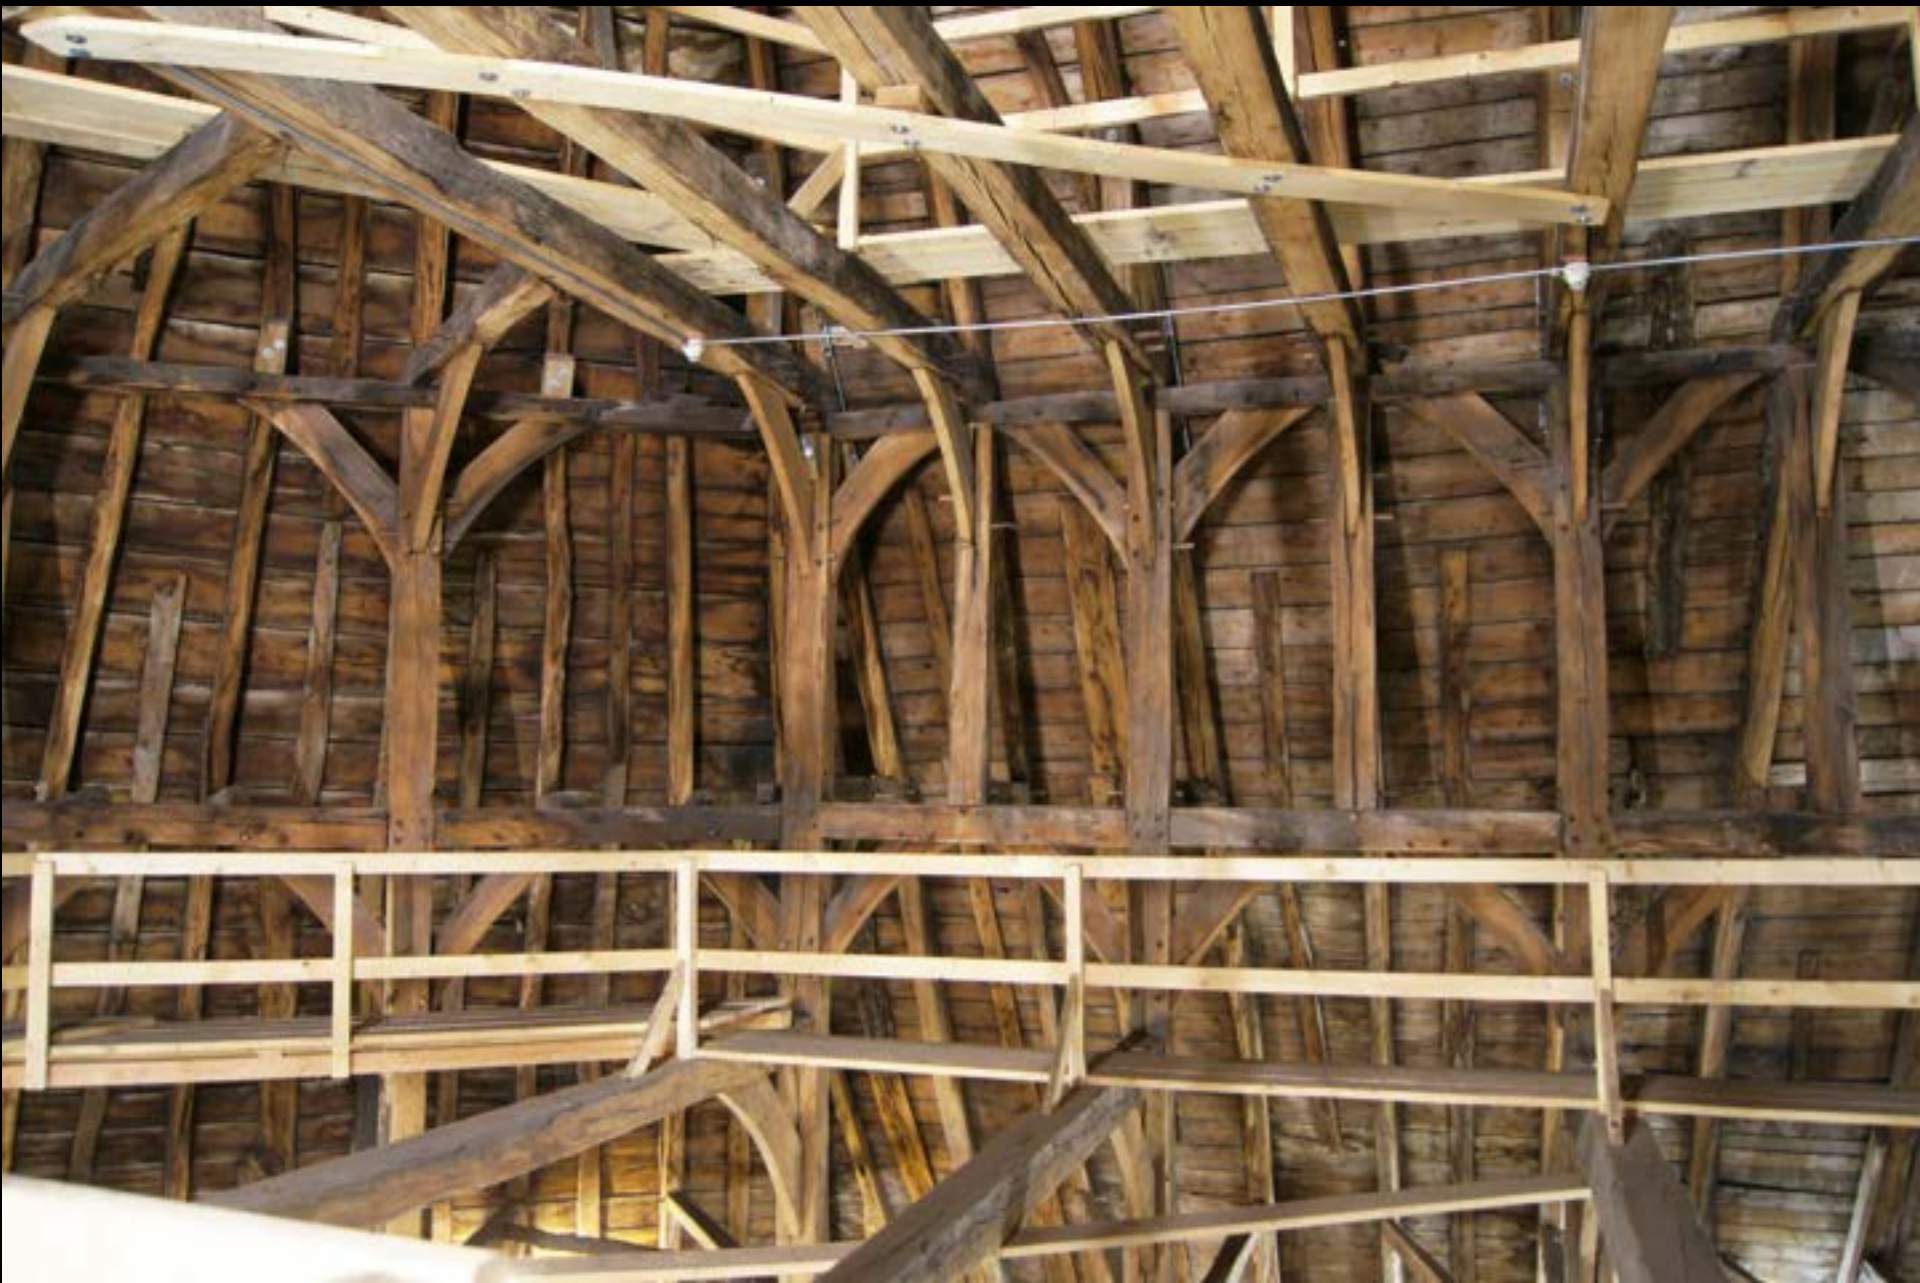
„Aufgeständertes Kehlbalkendach“ bei gotischer Hallenkirche (Ständer in jedem Gespärre!)  
Lippstadt, Grosse Marienkirche

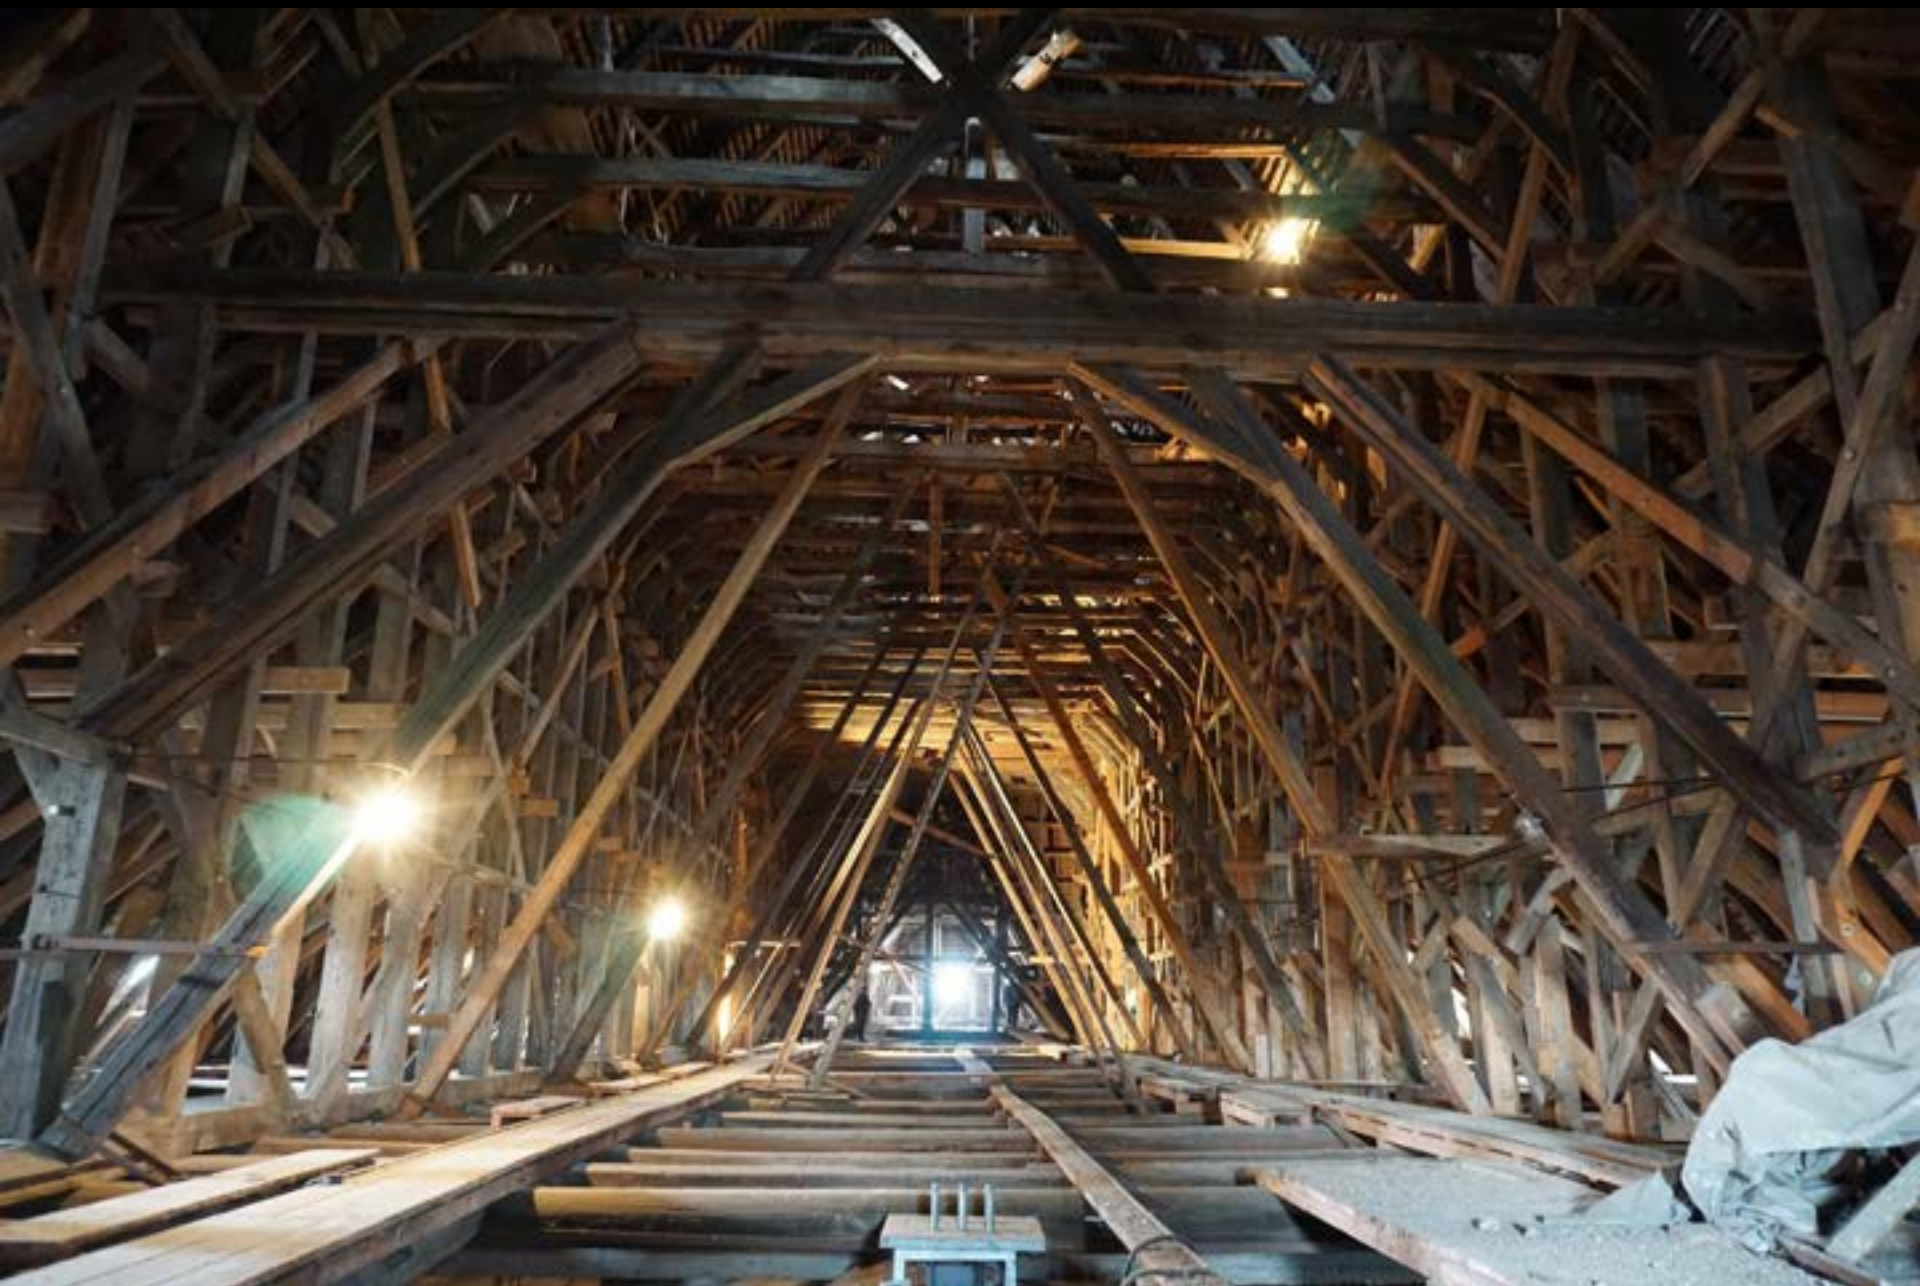
Braunschweig, St. Ägidien. „Aufgeständertes Kehl balkendach“ mit Ständerwand unter den Kehl balken.

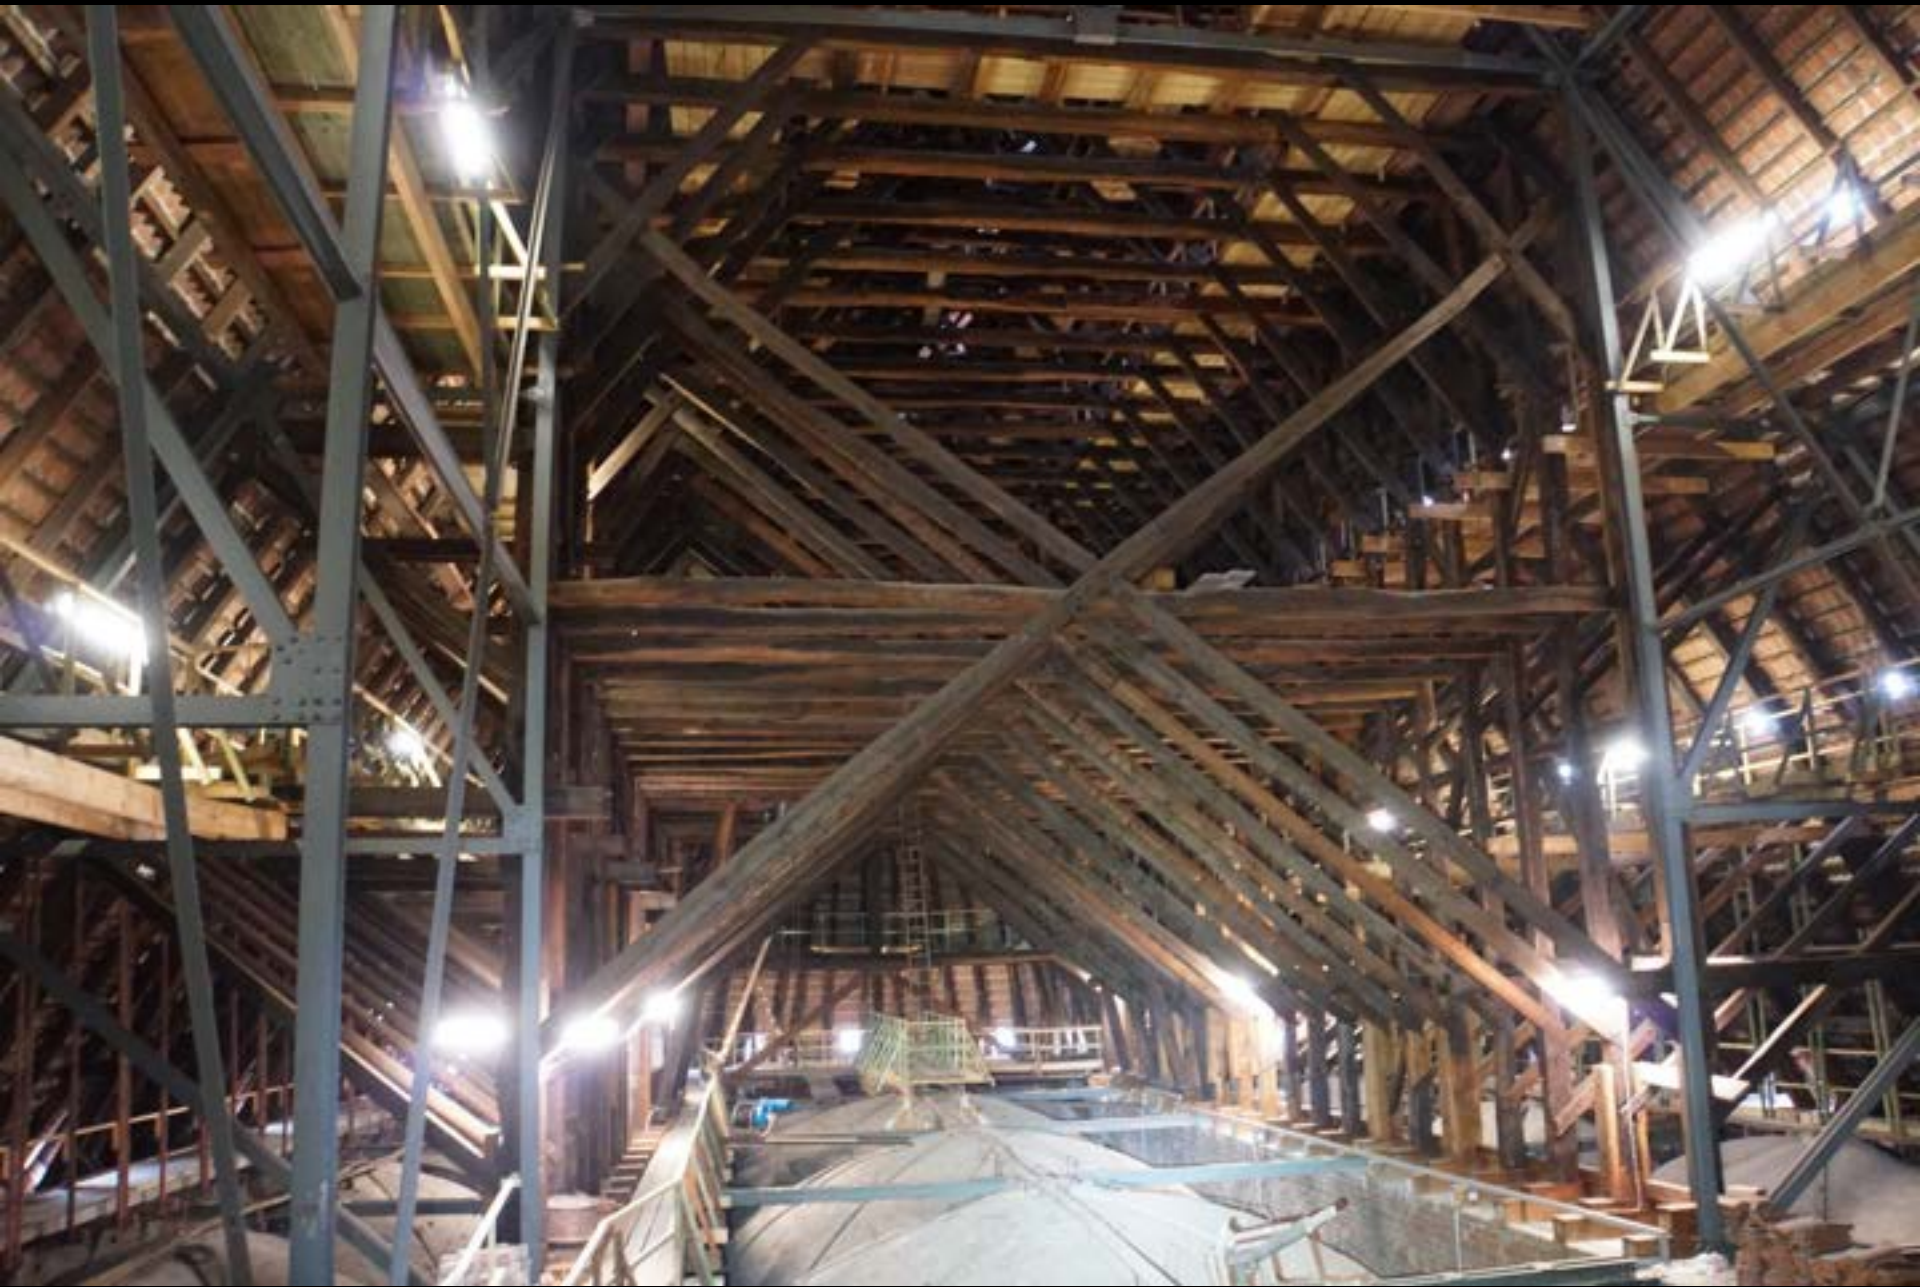
Hannover, Marktkirche. Dachwerk. Aufgeständertes Kehlbalkendach, Kreuzstreben
