Kurz und knapp: Durchstanzen / Rev.14 vom 14.05.2017

Häufige Fehler im Nachweis

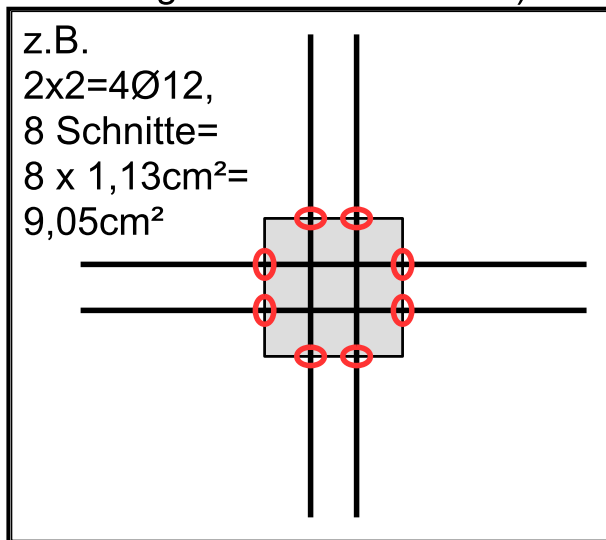
- Zulagen zur oberen Biegebewehrung zu kurz
(siehe auch [Arbeitshilfe "Erforderliche Länge der oberen Biegebewehrung an Durchstanzstellen"](#))
- Mindestmomente nicht berücksichtigt
(siehe EC2, Bild NA.6.22.1)
- Höhenlage der Biegebewehrung zu niedrig oder gar nicht definiert
(Empfehlung: Im DST-Bereich Matten ausschneiden und nur mit Stabstahl bewehren!)
- Kollapsbewehrung fehlt ($A_S = V_{EK} / f_{yk}$), Schnittigkeit beachten
(Berechnung mit charakteristischer Last, Stahl-Streckgrenze; bei Gründungen nicht erforderlich)

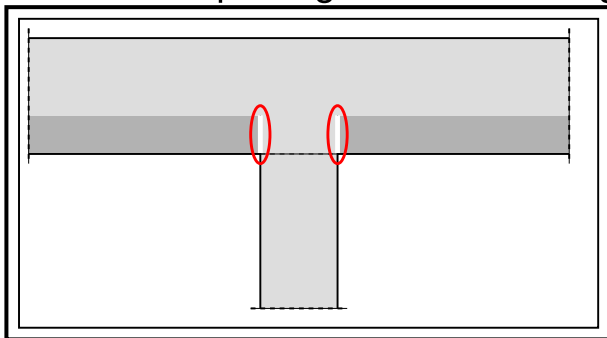
- Stützen zu hoch betoniert.
Abhilfe: Stützen bis auf UK Decke abstemmen lassen.
- In der Statik nicht berücksichtigte Aussparungen, Elektroerohre, Elektrodosen, Lüftungsleitungen, etc. im Durchstanzbereich
- Bei Elementdecken sind "Styropor"-Reste von der Abstellung der Stützensaussparung nicht vollständig entfernt

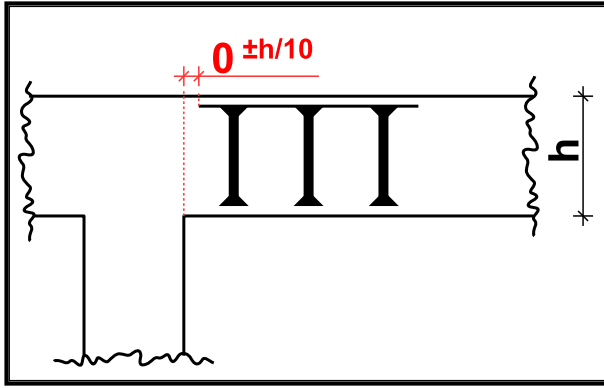
- Dübelleisten (DL) nicht an Stützenvorderkante ausgerichtet
(zulässige Abweichung maximal $1/10$ der Plattendicke gemäß HALFEN)

DIBT-Zulassung [Z-15.1.213](#))

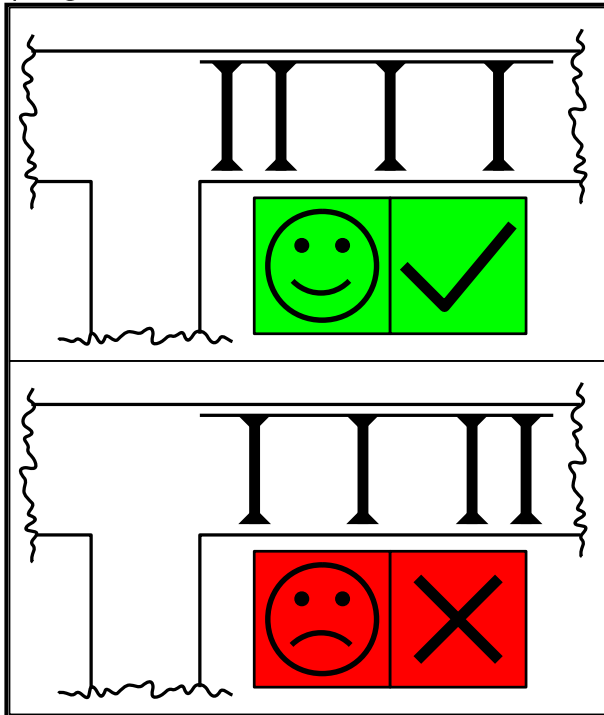
- unsymmetrische DL verdreht eingebaut
(engerer Dübelabstand muss zur Stütze hin angeordnet werden)

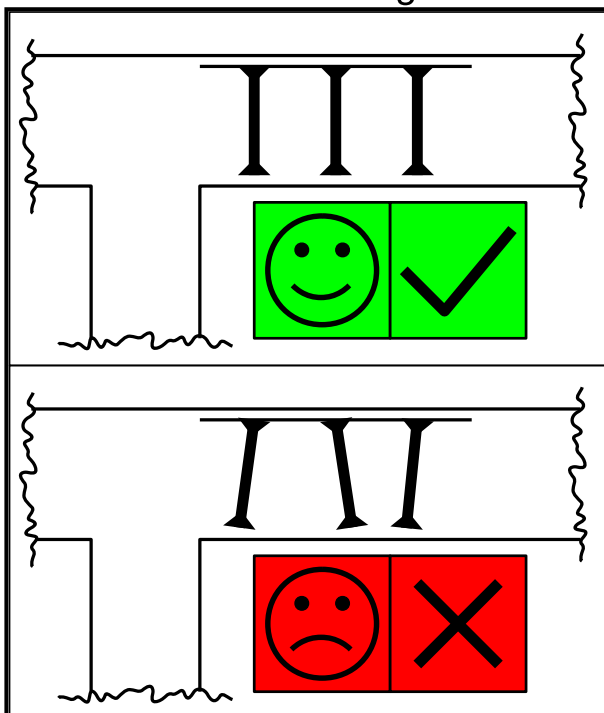
- DL nicht senkrecht ausgerichtet

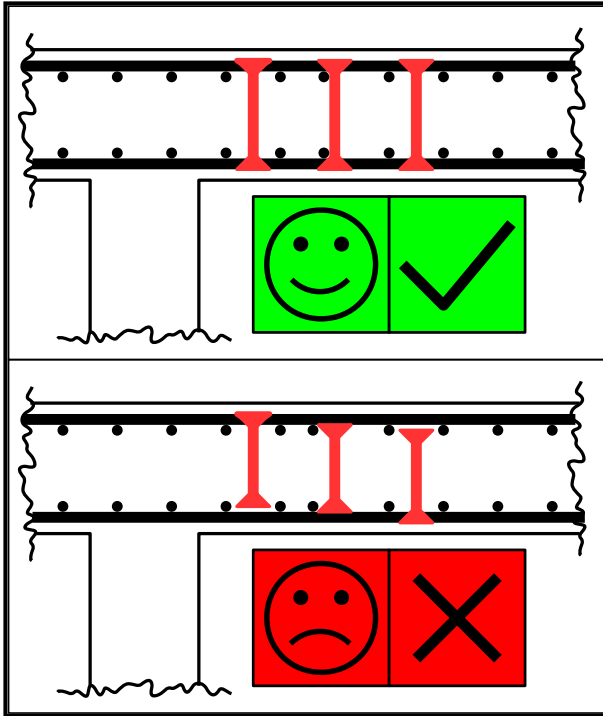
- Dübel reichen nicht von UK unterer Lage bis OK oberer Lage

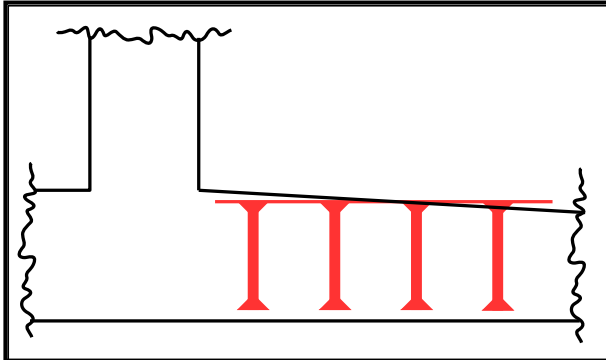
- Vorsicht bei Platten mit variabler Stärke, z.B. Bodenplatten mit horizontaler Unterseite und Oberseite im Gefälle: DL-Höhe ggf. abstufen!
